## SEPÄNHAKA

### RAKENNUSINVENTOINTI

Uudenkylän inventoinnin (suunnittelutoimisto nOLO)

9.9.2020 / 22.4.2022

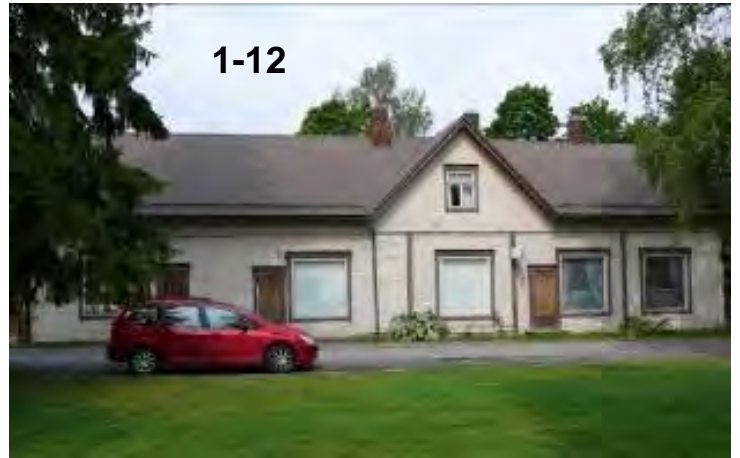
1-12 Rakennuksesta näkee, että sitä on rakennettu useassa osassa. Pihan puoleisia laajennuksia lukuun ottamatta rakennus on kuitenkin selkeästi 1900-luvun alusta, vaikkakin ikkunoita, ovia ja materiaaleja on uusittu. Valtakunnallisesti arvo on maisemallinen, paikallisesti historiallinen.

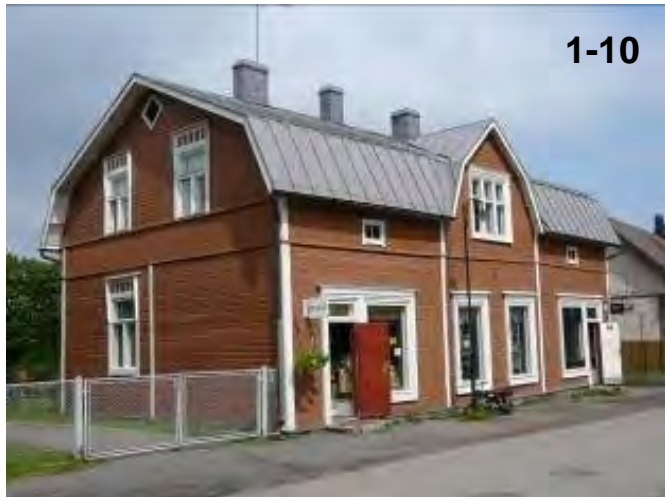
1-10 Rakennus on malliltaan säilynyt melko hyvin alkuperäisessä 1900-luvun asussaan, uusitut ikkunatkin sopeutuvat rakennukseen. Ovet ovat uusitut. Valtakunnallisesti arvo on maisemallinen, paikallisesti historiallinen.

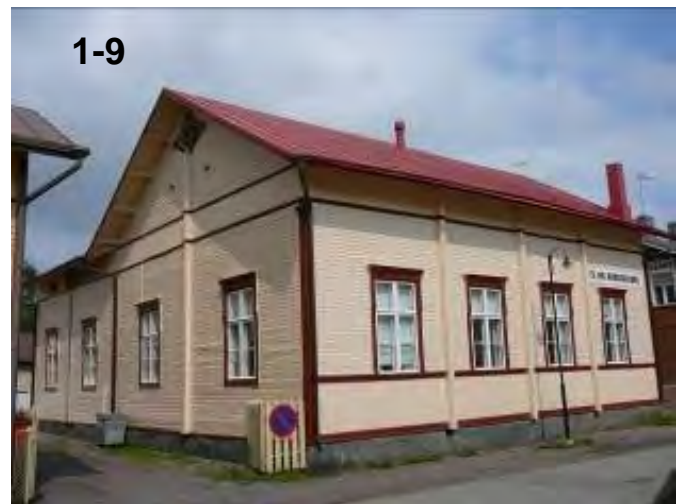
1-9 Vanha komea rakennus on säilynyt hyvin alkuperäisessä 1900-luvun alun asussaan, ainoastaan L-siipeä on laajennettu ja tässä laajennuksessa on 1900-luvun puolivälin osia kuten ovia. Ikkunoiden vuorilaudat ovat koristellut, samoin kuisti. Valtakunnallisesti arvo on maisemallinen, paikallisesti historiallinen.

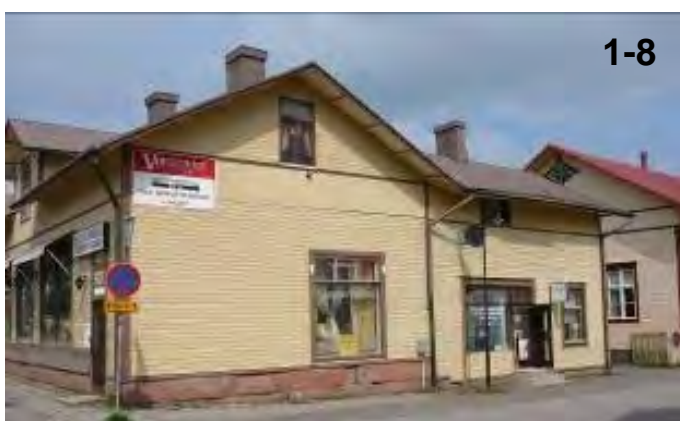
1-8 Suuri Kauppakadun varren liikerakennus on ulko-olemukseltaan säilynyt melko hyvin alkuperäisessä 1900-luvun alun asussaan, mutta ikkunoita ja ovia on uusittu. Valtakunnallisesti arvo on maisemallinen, paikallisesti historiallinen.

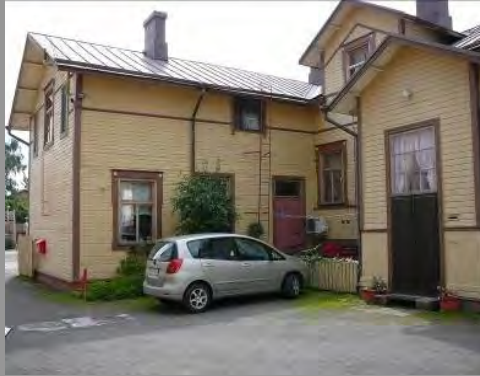
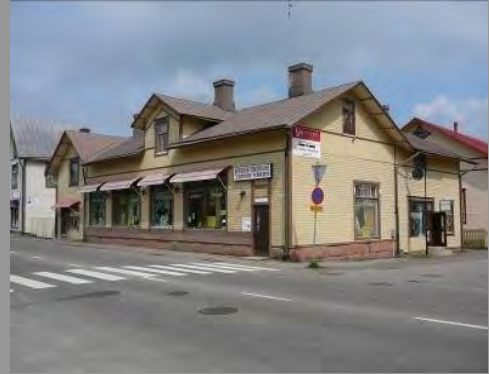
Rno: 1-8

Rakennuksen lohkokiville perustetun päämassan on rakennuttanut kultaseppä Sohlman 1800-luvun lopulla. Rakennusta on laajennettu kahteen suuntaan jo ennen vuotta 1926 (pääty Keskuskadulla kauimpana ja Kauppakadun siipi. Laajennusten myötä rakennuksesta on tullut huomattavan monimuotoinen. Katutila on tiivistynyt. Silti rakennuksen mittakaava on säilynyt. Rakennus on ollut Tirkkolan liike- ja asuintalo. Myöhemmin siinä on ollut LSO:n lihakauppa. Keskuskadun puolella oli parturi, samoissa tiloissa kuin vastaava vielä nykyisin-kin. Rakennuksessa on nykyisin mm. verholiike.

Rakennus on toiminut niin asuinrakennuksena kuin liikerakennuksenakin.

Asuinrakennus on L-muotoinen. Keskuskadun puoleinen siipiosan lattiataso porrastaa pääosaan nähden ollen alempana - samoin luoteispäädyn poikkipääty. Paikoin rakennuksessa onkin korkea sokkeli, josta pääsee rakennuksen alle luukkujen kautta.

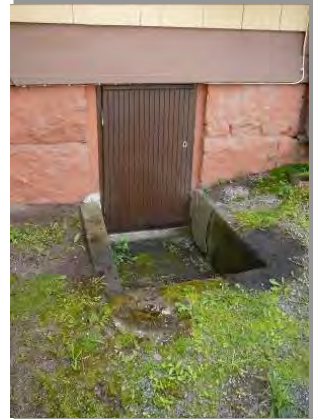
Rakennus on harjakattoinen, samoin pihan puolella oleva korkea kuisti.

Rakennuksen pihan puolella on korkea kuisti, toisen sisäänkäynnin päälle on rakennettu avokuisti, jonka päällä on parveke. Rakennuksessa on Kauppakadun varrella kaksi läpi talon menevää poikkipäätyä.

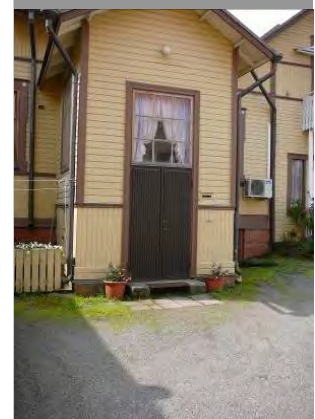
Rakennuksessa on lohkokiviperustukset, kuistissa on betonisokkeli.

Rakennus on verhoiltu kadun puolella vaakapaneelilla ensimmäisen kerroksen osalta, josta ylöspäin räystäskorkeuteen pystypaneelilla. Pihan puolella taas ikkunan alareunaan asti on pystypaneelia. Päätykolmio on verhottu pystypaneelilla, paitsi poikkipääty, jossa on eri suuntaisia aloja. Väri rakennuksella on keltainen, vuorilaudat ruskeat.

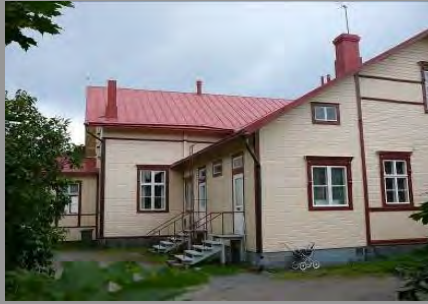
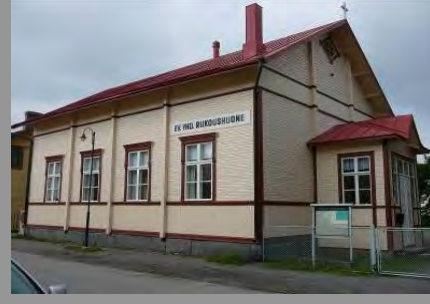
Rno: 1-9

Rakennus on rakennettu vuonna 1905 Evankeliseksi Rukoushuoneeksi ja toimi muitten vastaavien tapaan paikallisena kirkonvastineena varsinaisen kirkon valmistumiseen (1918) asti. Myöhemmin L-siipeä on levennetty sisäpihan lapetta jatkamalla. Rakennuksessa toimii edelleen Evankelisen Yhdistyksen Rukoushuone. Rakennusvalvonnan järjestelmän mukaan rakennuksessa ei ole asuintiloja.

Rakennus on toiminut aina rukoushuoneena, asuinrakennuksena siiven valmistuttua.

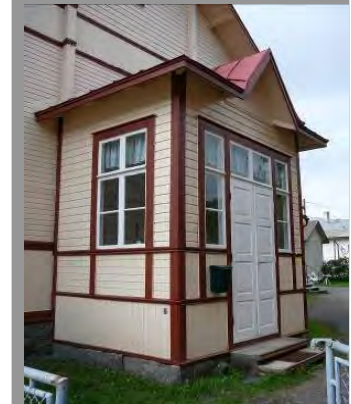
Rakennus on L-muotoinen.

Rakennus on harjakattoinen, kuistin harjassa on kattolyhtykoriste.

Rakennuksen koillispäädyssä on rukoushuoneen pääsisäänkäynnin kuisti. L-siivestä on kuisti todennäköisesti purettu ja siipeä levennetty harjaa jatkamalla.

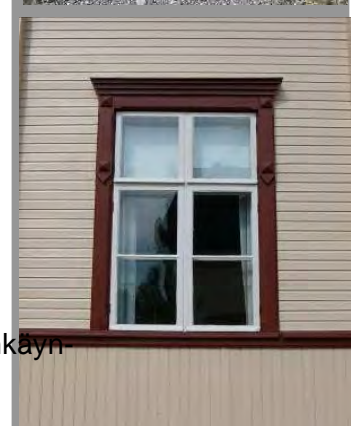
Pääovi on yläikkunallinen puinen peiliovi, yksityissisäänkäynnin ovet ovat 1900-luvun puolenvälin ikkunallisia ovia.

Räystä	Rakennuksen räystäät ovat avonaiset. Rakennuk-
Syöksytorvet	sen rännit ovat pyöreää metalliränniä. Vedenoh-
Kourut	jaus on osa kattopeltiä.
Kattomateriaali	Kattomateriaalina on konesaumattu pelti, väri punainen.
Piippu	Piippu on pellitetty.
Kunto	Rakennus on hyvässä kunnossa.
Tyyli	Vanha komea rakennus on säilynyt hyvin alkuperäisessä 1900-luvun alun asussaan, ainoastaan L-siipeä on laajennettu ja tässä laajennuksessa on 1900-luvun puolivälin osia kuten ovia. Ikkunoiden vuorilaudat ovat koristellut, samoin kuisti.
Historia	<u>Talousrakennus</u> vaikuttaisi olevan rakennettu 1900-luvun alussa.
Alkuperäinen käyttö	Rakennus on aina ollut talousrakennuksena.
Muoto kerros-luku: 1	Rakennus on suorakaiteen muotoinen.
Kattomuoto	Rakennus on harjakattoinen.
Ulokkeita	Ei ole.
Sokkeli	Rakennus on nurkkakivillä.
Julkisivu	Rakennus on verhottu pihan puolelta pystyrimalaudalla, päädystä vanhalla lomalaudoituksella, väri vaaleanruskea, vuorilaudat ovat ruskeat.

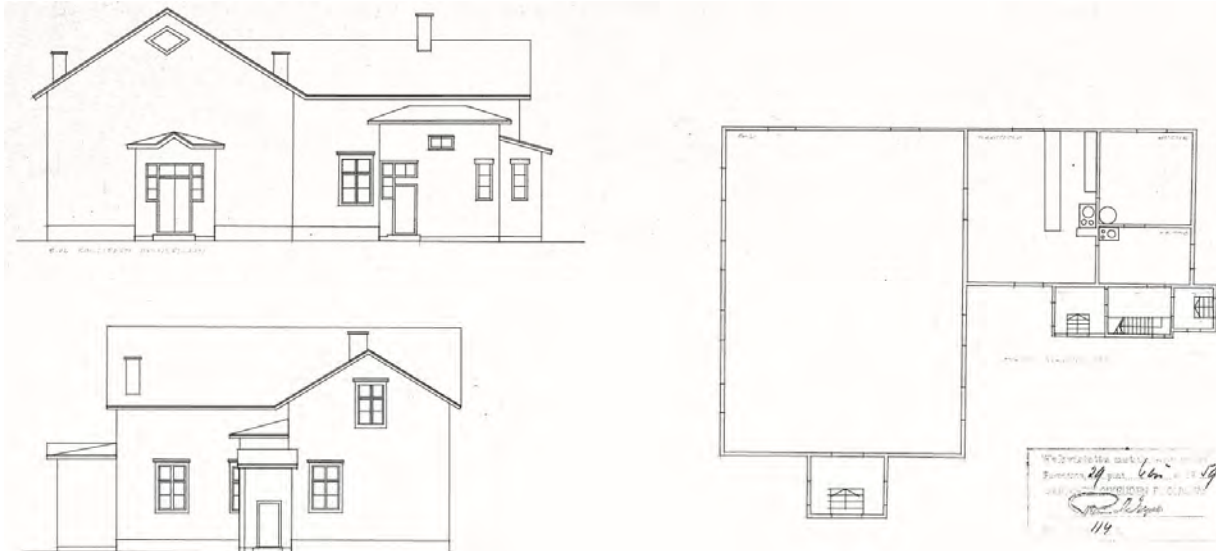
29.6.1959, julkisivut, pohjapiirros, 28 1-9 Heikki Tuominen; Sisäpihalla oleva porrasosa ennen vuoden 1959 laajennusta

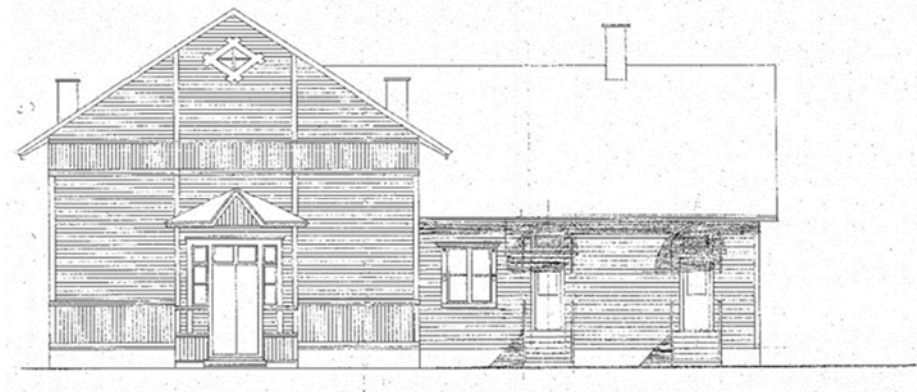
21.6.2012, muutostyö: kahvihuoneen / asunnon portaiden uusiminen, sadelipan asennus molempien ulko-ovien päälle +liikuteltavat invaluiskat pääovelle. Julkisivu luoteeseen, 28 1-9 Sampo Kyander, suunnittelijana Aimo Lehtimäki

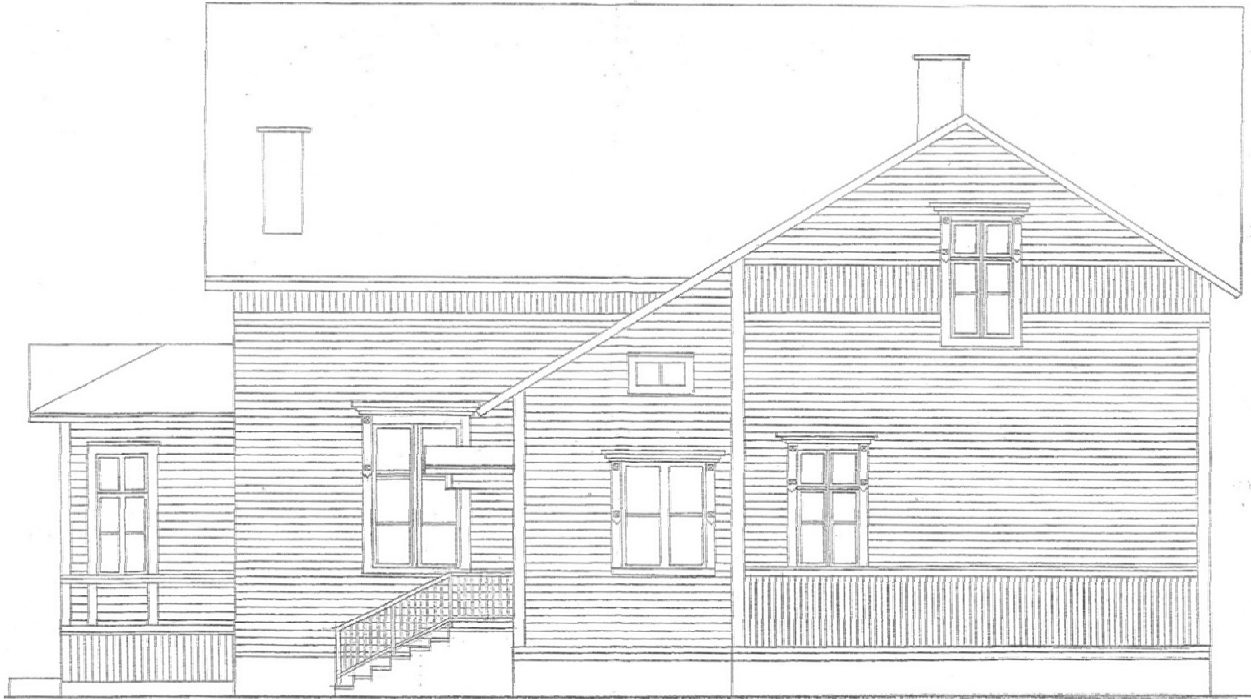
4.10.2013, muutostyö: kaksi sisäänkäyntikatosta muutettu harjakatoiksi. Julkisivu luoteeseen, 28 1-9 Sampo Kyander, suunnittelijana Aimo Lehtimäki

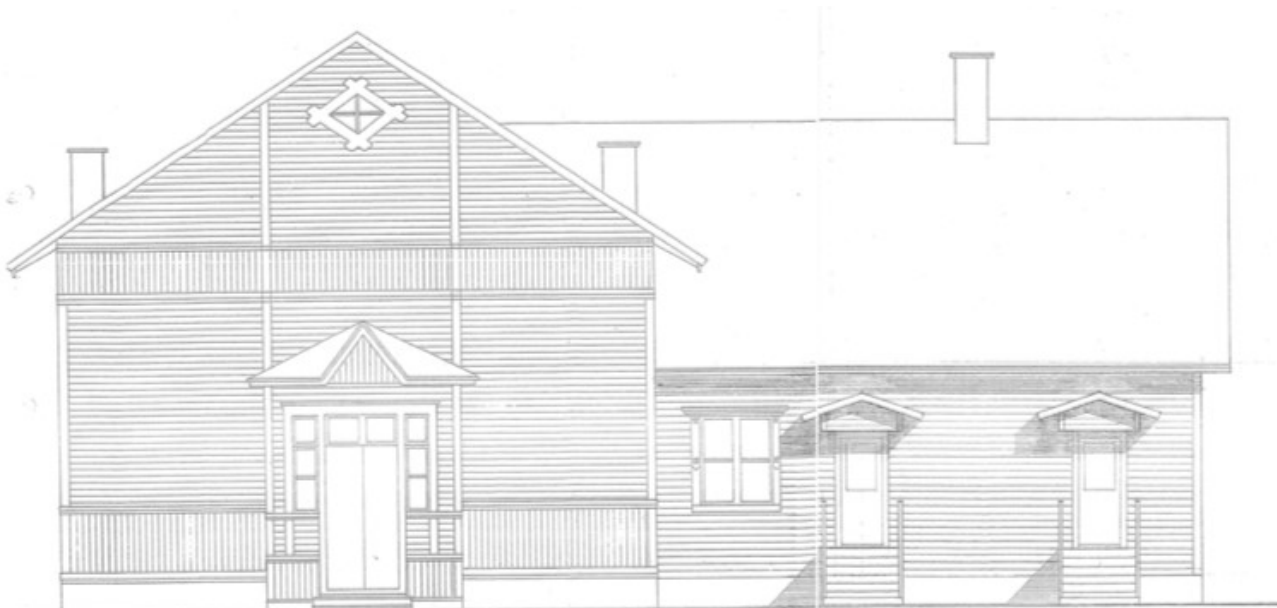
4.10.2013, julkisivu koilliseen, 28 1-9 Sampo Kyander, suunnittelijana Aimo Lehtimäki

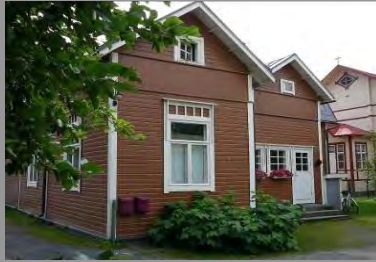
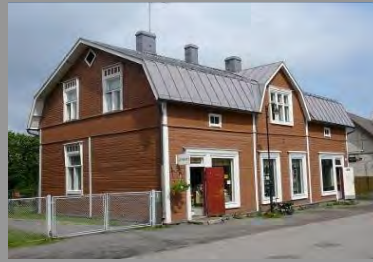
Rno: 1-10

Rakennus on rakennettu asuinrakennukseksi 1900-luvun alkuvuosikymmeninä, vuoden 1917 asemakaavassa rakennuksen Kauppakadun puoleinen pää julkisivussa näkyvään päätyyn saakka on jo rakennettu. Lisäksi oli rakennettu pieni sisäpihan puoleinen kuisti. Vuoteen 1922 mennessä rakennusta on laajennettu yhdellä huoneella joen suuntaan ja tuon huoneen levyistä massaa on jatkettu sisäpihalle harjakattoisena siipiosana. Myöhemmin kuistin ja siipiosan väli on täytty. Rakennuksessa on toiminut Koskisen huonekaluliike, jolla oli verstaatioita kadun toisella puolella tontilla 1-15, suuressa rakennuksessa joen varrella. 1953 joen puoleiseen päähän tehtiin liiketiloja. Nykyisin rakennuksessa on edelleen liiketoimintaa. Keskuskadun puolella rakennukseen on kaksi sisäänkäyntiä. Rakennusvalvonnan järjestelmän mukaan myymälätiloja on ensimmäisessä kerroksessa 111 m<sup>2</sup>. Asuintiloja rakennusvalvonnan järjestelmän mukaan on 110 m<sup>2</sup>. Yhteensä kerrosalaa on 250 m<sup>2</sup>.

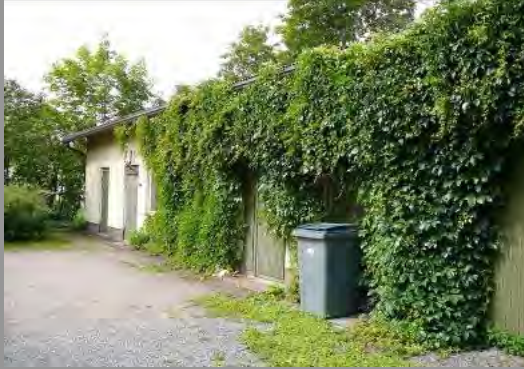
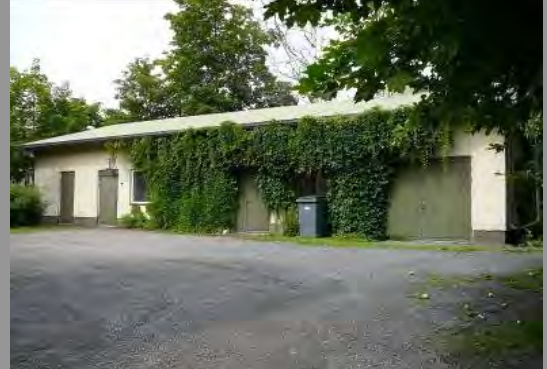
Rno: 1-10

Talousrakennus on rakennettu vanhan talousrakennuksen paikalle 1954.

Rakennus on pääasiassa alkuperäisessä asussaan, melko tyyppillinen 1900-luvun puolenvälin rapattu talousrakennus.

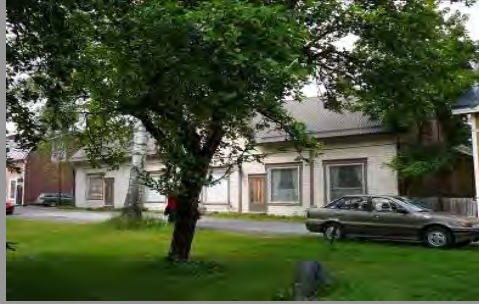
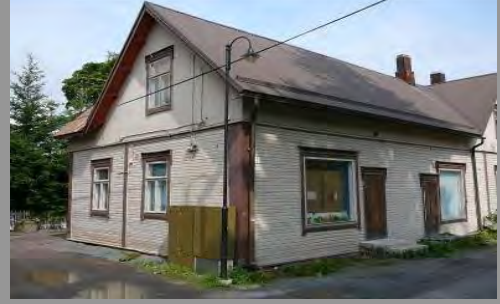
Rno: 1-12

Alunperin asuinrakennuksena toiminut liike/ asuinrakennus on rakennettu vähintään kahdessa vaiheessa nykyiseen malliinsa 1900-luvun alkuvuosikymmeninä. Vanha poikittain Keskuskadulle rakennettu osa on ilmeisesti purettu ja vuoteen 1917 mennessä rakennettu 1922 jälkeen tai 1922 kartassa on virhe. Keskuskadun suuntaista rakennusta on jatkettu Keskuskatua pitkin ja siipiosana joen suuntaan. Nykyään myös autotallit sisältävä talousrakennusosa on liitetty asuinrakennukseen kiinni. Alunperin asuintiloina toimineen rakennuksen alakerta on muutettu kokonaan liiketiloiksi vuoden 1955 muutoksen yhteydessä. Rakennusvalvonnan tietojen mukaan rakennuksessa on asuintiloja tämän muutoksen jälkeen 26 m<sup>2</sup>.

Rakennus on verhoiltu vaakapaneelilla ensimmäisen kerroksen osalta. Tästä ylöspäin rakennus on verhoiltu pystypaneelilla. Väri rakennuksella on vaaleanruskea, vuorilaudat ruskeat (nurkkalaudat ovat leveät).

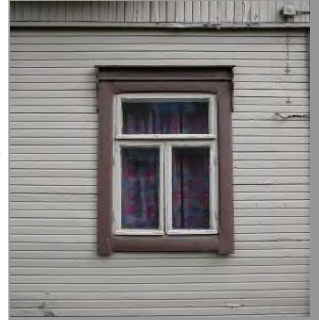
Ikkunat	Rakennuksen ikkunat ovat vanhat T-malliset puukunat, näyteikkunat ovat jaottomia.
Ovet	Ovia on erilaisia, osa ovista on 1900-luvun puolenvälin paneeliovia, kadun puoleiset liiketilojen ovet ovat 60-luvun puuovia. Liiketilojen ovien edessä on liuskekiviset raput.
Räystä	Rakennuksen räystäät ovat avonaiset. Rakennuksen rännit ovat pyöreää metalliränniä.
Syöksytorvet	
Kourut	Rakennuksen kourut ovat kulmikasta metallikourua.
Kattomateriaali	Kattomateriaalina on konesaumattu pelti kuistin ja lounaispäädyn L-osan osalta, muilta osin profiilipelti. Väri katolla on ruskea.
Piippu	Piiput (4 kpl, yksi talousrakennuksessa) on pellitetty.
Kunto	Rakennus on hivenen ränsistyneessä kunnossa, pitkä katujulkisivu on paikoin painunut.
Tyyli	Rakennuksesta näkee, että sitä on rakennettu useassa osassa. Pihan puoleisia laajennuksia lukuun ottamatta rakennus on kuitenkin selkeästi 1900-luvun alusta, vaikkakin ikkunoita, ovia ja materiaaleja on uusittu. Leveät vuorilaudat antavat 1920-luvun klassismin leimaa.

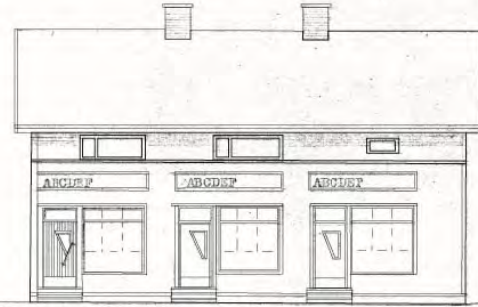
Julkisivu Keskuskadulle.

15.2.1953, julkisivu edestä, leikkaus, pohjapiirros 1. ja 2.kerroksesta, 28  
 8 (1-13) Jorma Kuula

Vuoden 1953 piirustuksista näkyy, että rakennuksen pohja-alaa on laajennettu ullakon portaalla. Leikkauksesta näkyy, että rakennuksen molemmilla pitkillä julkisivuilla on ollut ullakkotiloja ja porras on osittain päämassan sisällä.

Vanhat asuinhuoneiden ikkunat näkyvät katkoviivoilla. Alakerrossa on kolme erillistä liiketilaa ja yläkerrassa on yksi asunto. 1950 luvun valokuvasta näkyy, että luvan mukainen tilanne on toteutettu. Rakennus ei ole täysin kaksikerroksinen. Ullakko on reuna-alueiltaan matalahko. Aiemmasta valokuvasta näkyy, että ullakkokerroksen kaikista ikkunoista on tehty kuitenkin isommat kuin lupapiirustuksiin on esitetty.

Tämän jälkeen tehdyistä muutoksista on rauennut lupa vuodelta 2002. Talosta on tullut kummallinen. Massan muutos on tehty, mutta julkisivuja ei ole muutettu rauenneen luvan mukaan. Ullakon matalahkoja reuna-alueita on otettu käyttöön lisäämällä päätyaiheita muihin rakennuksiin verraten tiheimmin julkisivuun. Ullakon keittokomeron tiskiallas on 170 -190 cm korkeassa tilassa. Rakennuksen suhteista tulee muista poikkeava. Suunnittelijana on Yrjö Hannula. Suunnitelma ei vastaa nykyistä julkisivua, eikä pohjia.

Rakennusta tulee korjata maksimissaan osin 1/3 kerroksisena. Ulkonäköä tulee palauttaa enemmän yksikerroksisen rakennuksen suuntaan, joka on rakennusmassalle luontevampi.

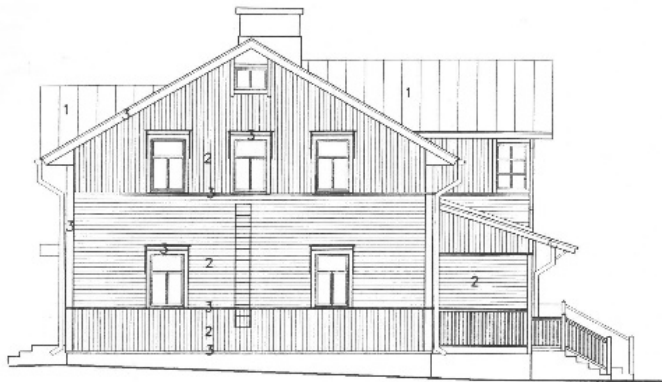
KOILLISEEN

Frontonit tai päätyaiheet näyttävät oudoilta, kun ne on sijoitettu liian lähellekin verrattuna esim. vanhaan käytettyihin periaatteisiin korttelissa käytettyjen frontonien tiheyteen. Rakennusta tulee korjata rauhoittaen massaa ja sovittaen tarkemmin ympäristöön. Tavoitteet ovat liioiteltuja suhteessa olevaan rakennusmassaan.

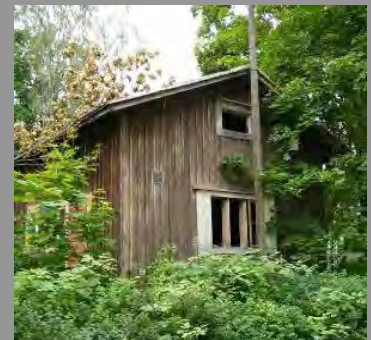
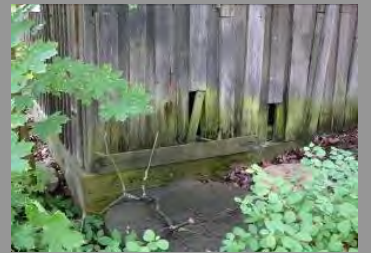
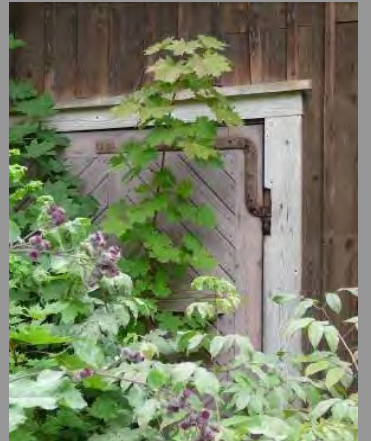
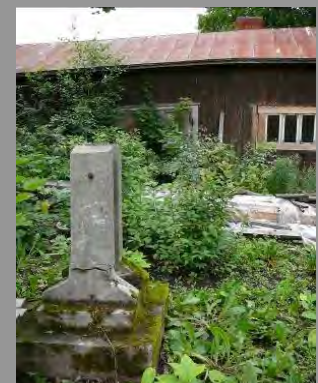
Rakennus on verhoiltu pystyrimalaudalla, takana on myös vanhaa lomalaudoitusta.

Ikkunat ovat suurimmaksi osaksi 1900-luvun puolenvälin ikkunoita. Pystyvuorilaudat ovat leveät ja saavat aikaan vaakasuuntaisen vaikutelman.

Ovet ovat 1900-luvun alun / puolenvälin ovia, pariovissa on erikoiset suuret saranat.

Rakennus on melko huonossa kunnossa ja tyhjiällä.

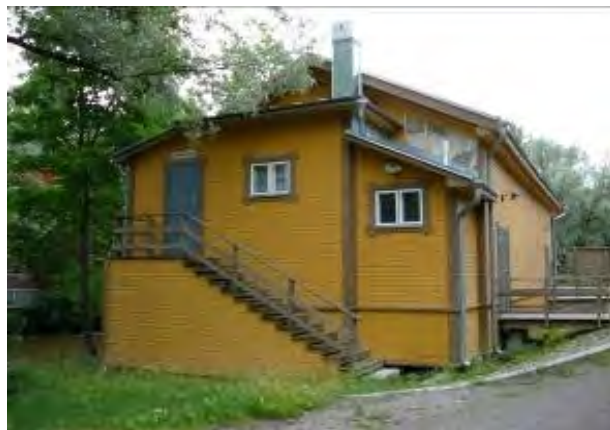
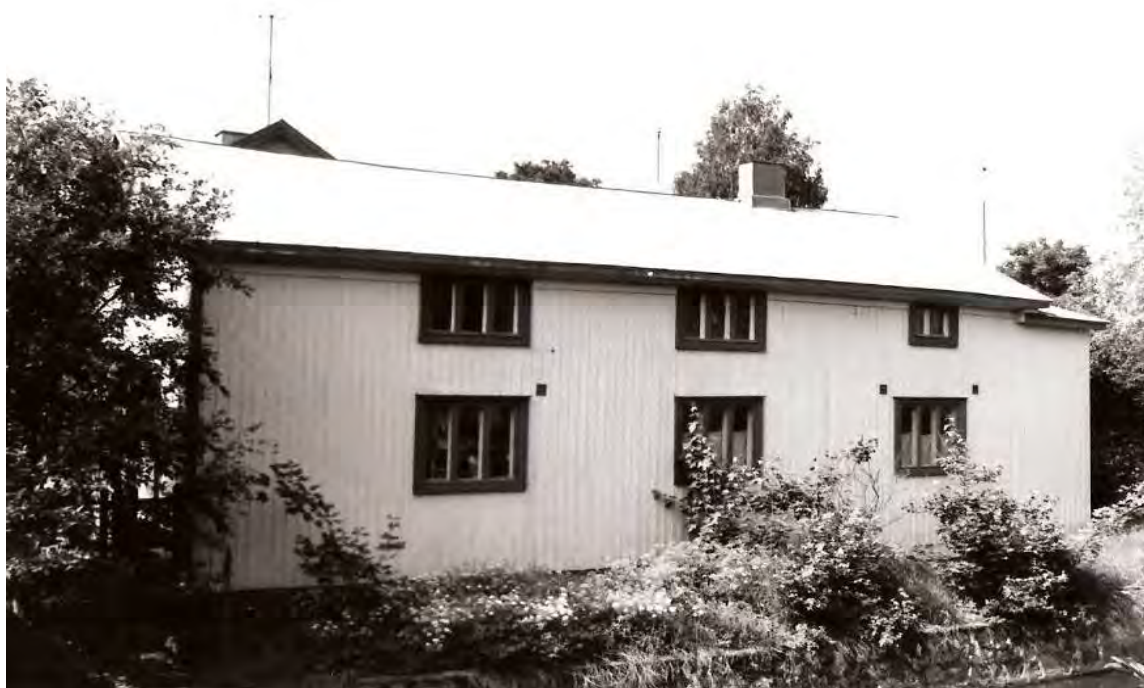
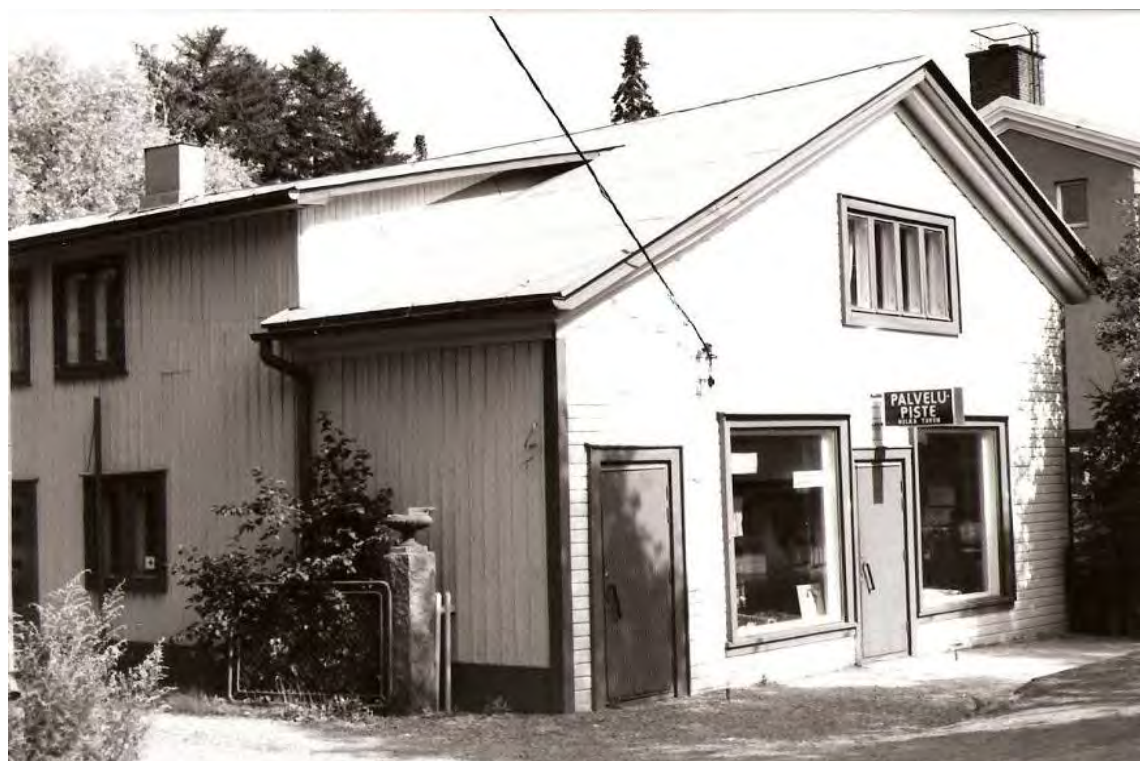
*Kuvia rakennuksesta 1980-luvulta, ullakkotila on otettu käyttöön nostamalla rakennuksen keskiosan kattoa kuten kuvasta näkyy. Forssan kaupunkisuunnitteluosasto*

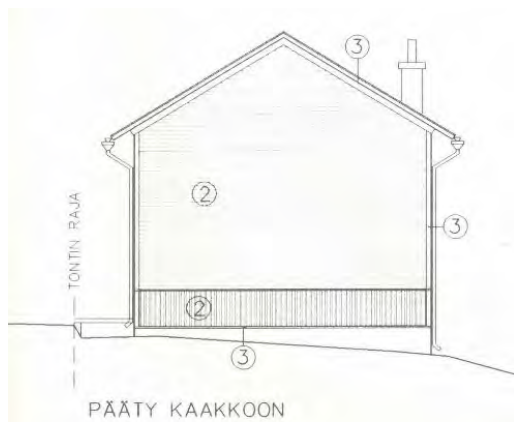
Vuoden 1946 lupakuvassa entisessä elokuvateatterissa on myymälä ja huoneen ja keittiön sisältämä asunto. Saliin sijoitetaan kevytrakenteisin seinin erotettu konttoritila. Korkea salitila on erotettu kahdeksi kerrokseksi lisäämällä välipohja noin 2/3 korkeuteen salin korkeudesta. Samalla on purettu yläpohja, joka piirustusten mukaan on kulkenut suorana läpi tilan lähtien ulkoseinän ja räystään rajapinnasta. Uudella välipohjalla saatuun ullakkokerrokseen on rakennettu valokuvaamo, pimiö ja huone. Rankorakenteinen rakennus on betoniperustuksilla. Keskuskadun puoleiseen pätyyn on avattu myymälän käynti ja näyteikkunat. Aiemmin käynti on sijoittunut pitkälle sivulle rakennettuun kuistitilaan. Toisesta päädyn ovesta on käynti ja portaat ullakon valokuvaamotilaan. Takana olevasta portaasta taas kuljetaan ullakkohuoneeseen. Luvan hakijana vuonna 1946 oli Gino Dotti. Suunnittelijana oli Viljo Karo. Edellisen sivun 1980-luvun valokuvasta voidaan päätellä, että rakennusta on laajennettu jatkaen vanhaa kuistia koko rakennuksen pitkän sivun suuntaisesti ja sitä korotetaan.

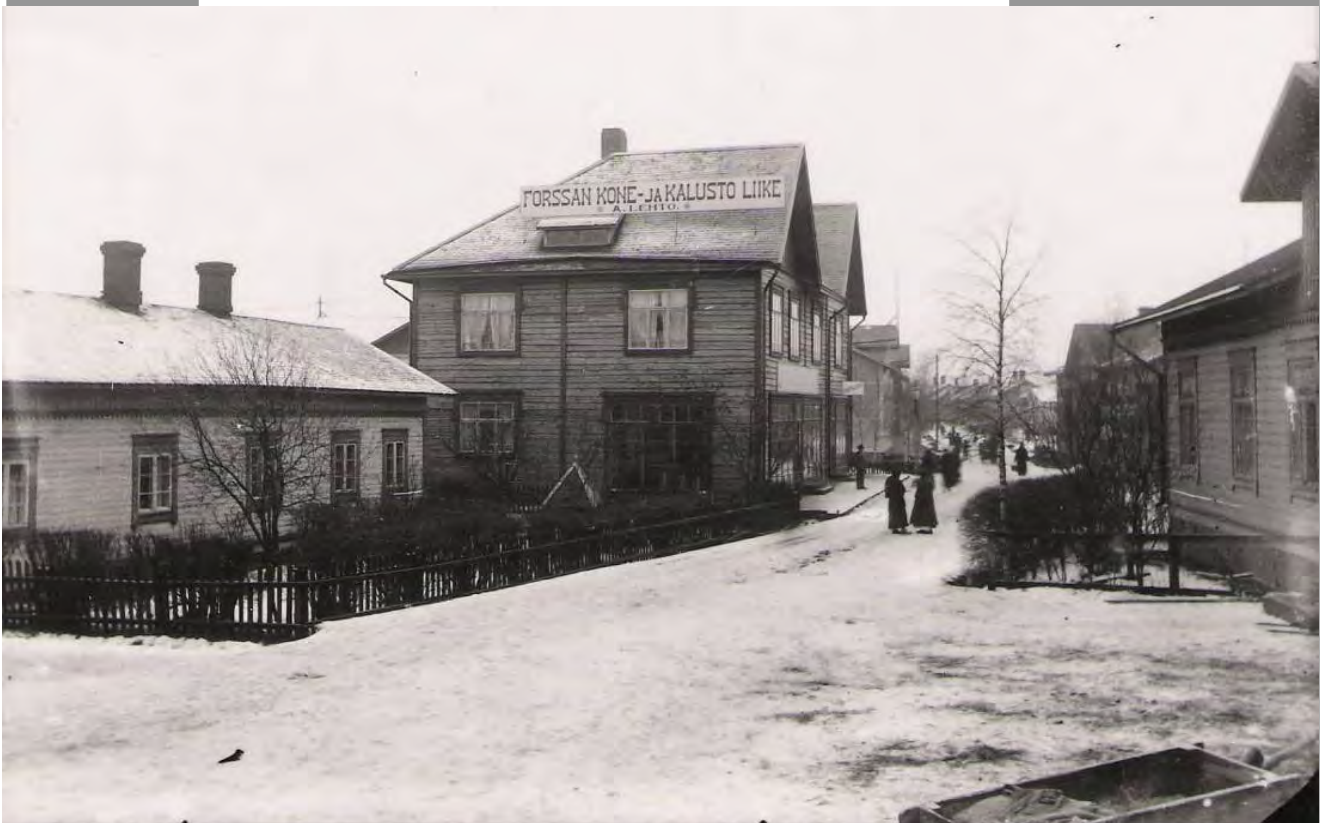
Kuva 1900-luvun alusta, Lounais-Hämeen museon kuva-arkisto, Rakennuksessa on päätyaiheet ja se on kaksikerroksinen vaikka vielä 1950- ja 1960 -luvun asemapiirroksissa rakennus on esitetty harjakattoiseksi.

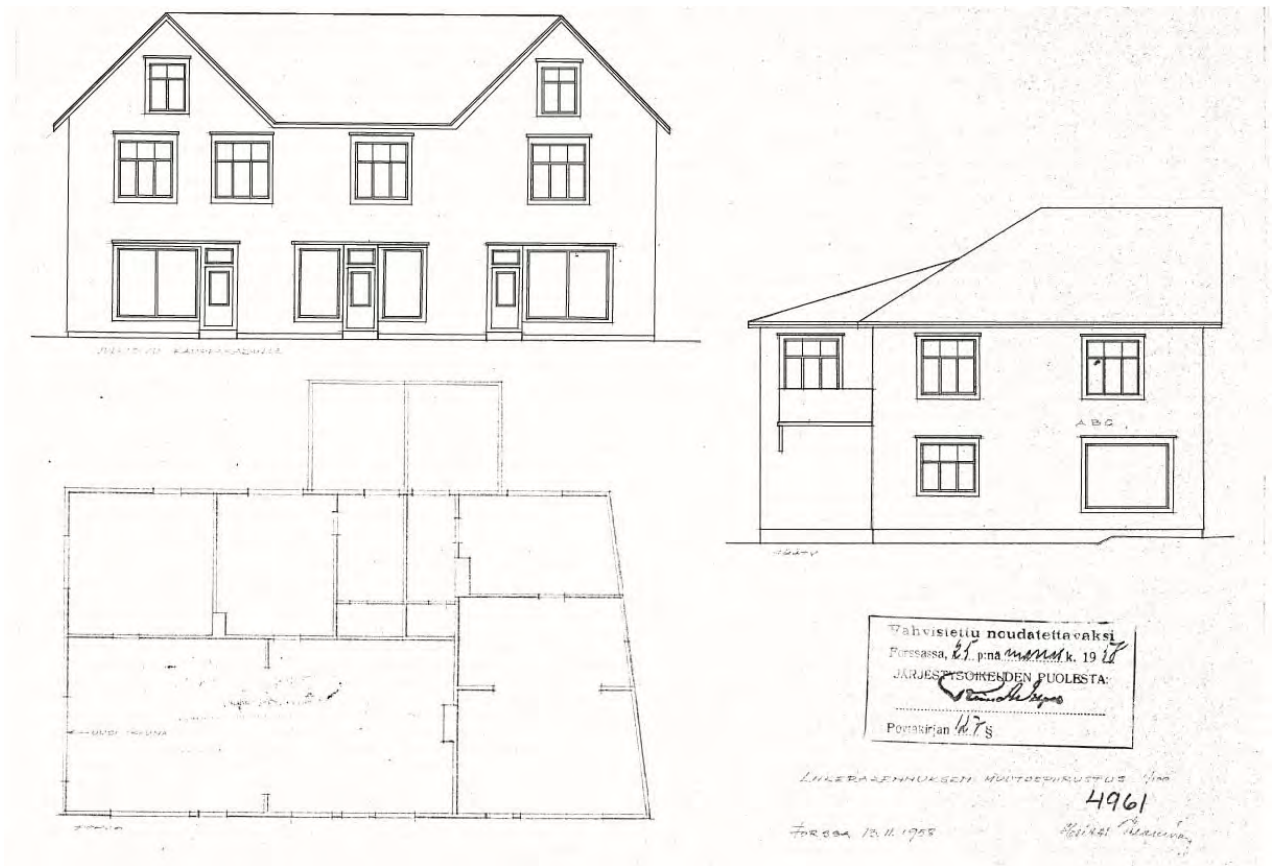
25.11.1958, pohjapiirros ja julkisivut, 28 2-5 Heikki Tuominen

Alakerran ikkuna on poistettu paikalta otetun valokuvan mukaan. Ongelma on rataistu alakerran liikekäytöllä. Yläkerran tilanteesta ei ole tietoa. Myöhemmin kadun puolella kaupan ikkunaksi muutetusta alakerran ikkunasta on tehty liiketilan ikkuna ja sisäänkäynti.

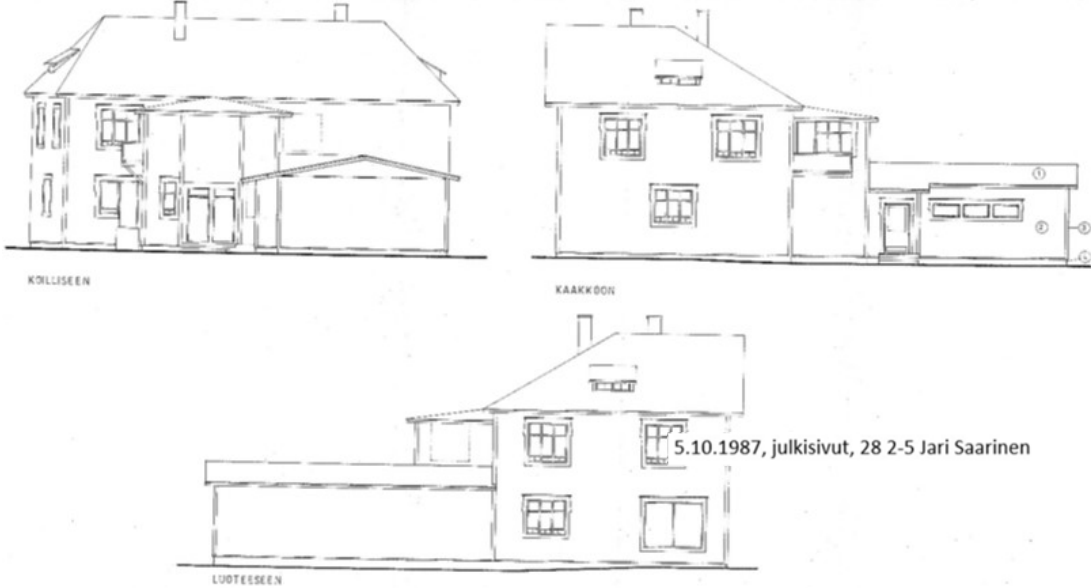
1987 laajennuksen jälkeen siipeä on edelleen laajennettu. Rakennusvalvonnan arkistosta ei löytynyt tähän piirustuksia. Päärakennus on kaksikerroksinen ja sitä tulee korjata kaksikerroksisena rakennuksena.

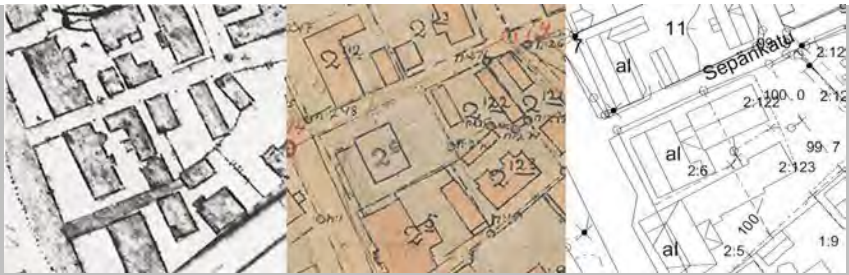
<p><b>Rno: 2-6</b></p>

<p><i>kartat 1894, 1926-28 ja 2007</i></p>	
<p>Historia</p>	<p>Tontti on ollut rakennettu jo 1800-luvun lopulla, mutta tontin nykyinen liikeasuinrakennus on vanhimmilta osiltaan rakennettu vuonna 1955. Tontin vanhat rakennukset on tällöin purettu uuden alta - nykyisen rakennuksen tilalla on ollut matala asuinrakennus, joka näkyy vanhoissa kuvissa (ks. kuva kortti 2-5ar). Purettu rakennus on toiminut J. Stenbergin asuinrakennuksena. Nykyiseen tonttiin on liitetty myös viereinen tontti 2-122, jonka rakennukset on myös purettu. Nykyisessä rakennuksessa on toiminut Toivolan vaatekauppa, nykyisin siinä toimii lasten lelukauppa sekä kirpputori.</p>
<p>Sijainti tontti</p>	<p>Tontti sijaitsee Kauppakadun ja Sepänkadun risteyksessä rajautuen lounaissivultaan Kauppakatuun, luoteissivultaan Sepänkaduun. Koillisivulta tonttia rajaa asuintontti 2-120, kaakkoissivulta Kauppakadun liiketontti 2-5.</p>

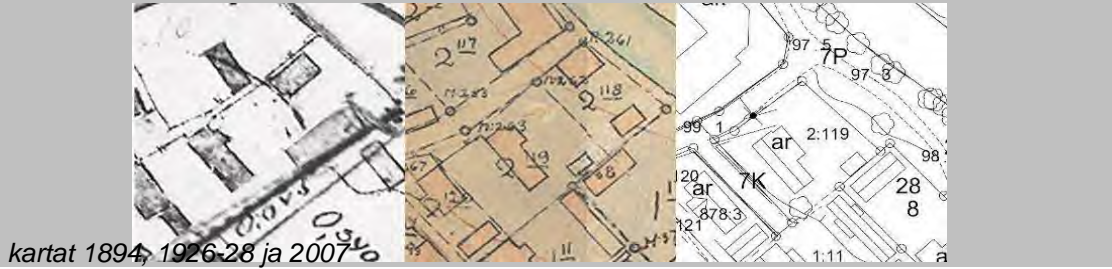
Rno: 2-119

kartat 1894, 1926-28 ja 2007

Tontti on ollut rakennettu jo 1800-luvun lopulla ja asuinrakennus onkin tontin alkuperäistä rakennuskantaa (kiinteistörekisterissä valmistumisvuosi 1920, kuten kaikilla ennen tuota vuotta rakennetuilla rakennuksilla). Tultaessa 1930-luvulle tontille on rakennettu sillä nykyisinkin oleva talousrakennus. Tontilla asui alkujaan J. Enqvist, jolla oli rakennus myös Loimijoen rannassa, nykyisellä puistovyöhykkeellä. Myöhemmin tontilla vieläkin olevassa asuinrakennuksessa asui nuohoojamestari Jokinen.

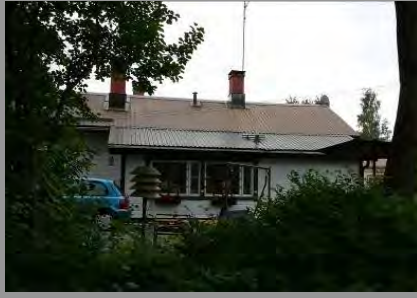
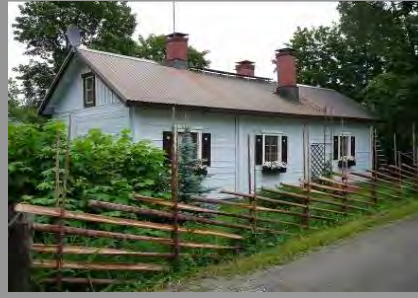
Rno: 2-119

Rakennus on rakennettu jo 1800-luvun lopulla ja ollut J. Enqvistin asuinrakennus. Rakennuksen kuisti on todennäköisesti nuorempi.

Rakennuksen pihan puoleisella sivulla on kuisti, jonka pulpettikatto jatkaa rakennuksen kattolinjaa.

Rakennus on nurkkakivillä ja paikoin perustukset ovat rykelmä päällekkäin ladottuja kiviä. Kuisti on betoniperustuksilla.

Rakennuksessa on poikkeuksellisen leveä vaakapaneeli räystäslinjaan asti, josta ylöspäin verhous on lomalaudoitusta. Julkisivussa näkyvät hirsiväliseinien kohdat, samoin nurkassa koteloidut hirsisalvokset ovat näkyvissä.

Ikkunat ovat uusitut puiset ruutuikkunat, jotka on koristeltu sydämillä varustelluin luukuin.

Rakennus on ulkoisesti melko hyvässä kunnossa.

Kapearunkoinen rakennus on tyyllisestikin selkeästi vanha, 1800-luvun lopulta. Kuisti on uusittu, samoin ikkunat ja ovetkin.

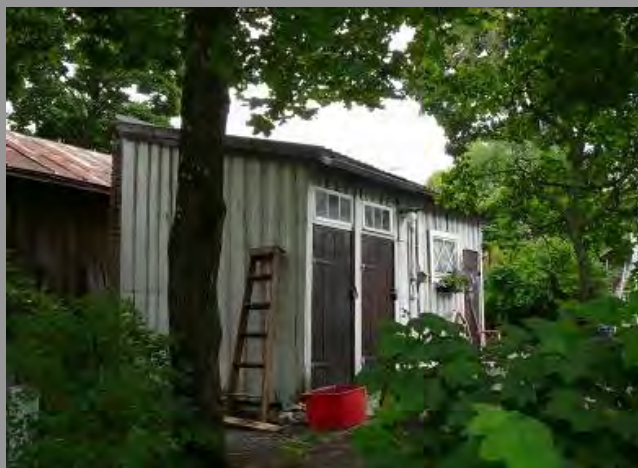
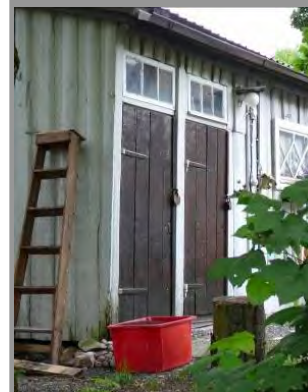
Rno: 2-119

Taloussrakennuksessa on vuosiluku 1889. Rakennus on kuitenkin pulpettikattoinen, joka viittaa ennemmin 1920-lukuun. Tuon ajan tavan mukaan pulpettikattoinen taloussrakennus on rakennettu aivan tontin rajalle kuten vuoden 1894 kartassa on jo rakennettu taloussrakennus. Silloinen rakennus oli huomattavasti suurempi. Ehkä rakennuksessa onkin kierrätetty materiaaleja. Takaseinä on tiilestä rakennettu palomuur.

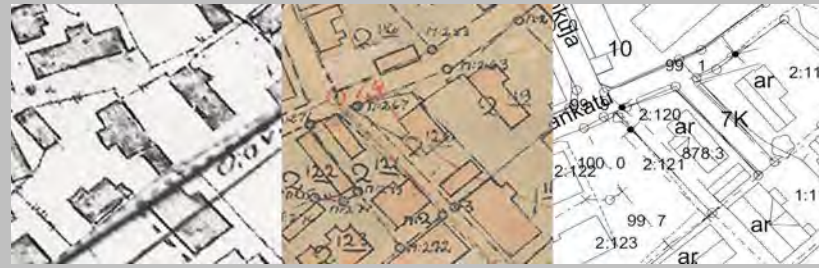
Rno: 2-120

Tontti on ollut rakennettu jo 1800-luvun lopulla ja tontin asuinrakennus saattaakin osin olla tontin alkuperäistä rakennuskantaa. Tässä tapauksessa rakennusta on kuitenkin lyhennetty pituussuuntaan tullessa 1930-luvulle. Todennäköisempää onkin, että alkuperäinen rakennus on purettu ja uusi rakennettu 1900-luvun alussa. Myös kiinteistörekisterissä rakennuksen valmistumisvuodeksi on merkitty vuosi 1930. Asuinrakennusta on laajennettu pituussuuntaan 1990-luvulla. Tontin talousrakennus lienee samaa kantaa kuin asuinrakennuskin. Tontilla on ollut alkujaan Matti Lindroosin asuinrakennus. Tontti on varsin alkuperäisen oloinen ja idyllinen.

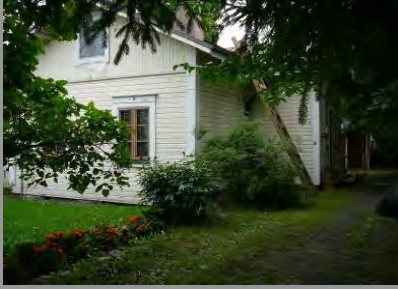
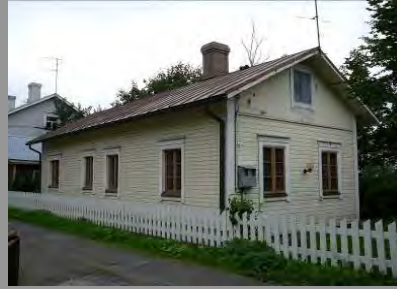
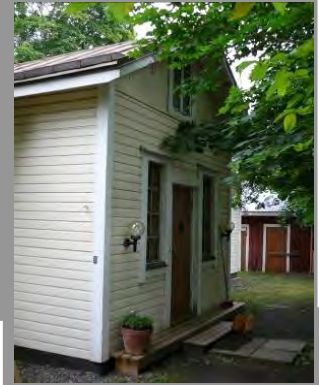
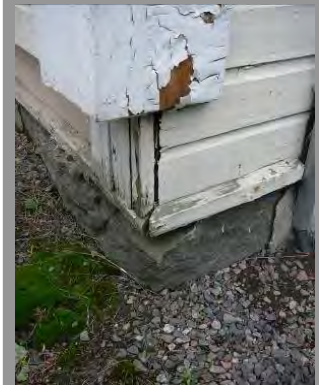
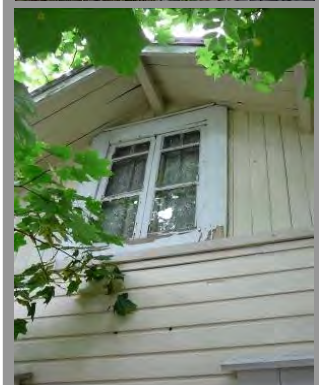
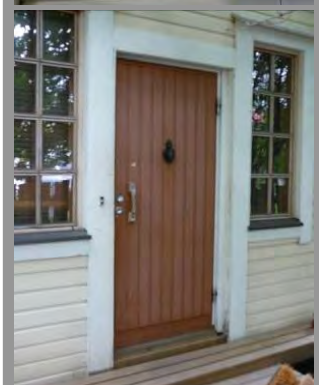
Rno: 2-120

Asuinrakennuksen vanhin osa saattaa olla rakennettu jo 1800-luvun lopulla, tässä tapauksessa rakennusta olisi kuitenkin lyhennetty pituussuuntaan tultaessa 1920-luvulle. Todennäköisempää onkin, että alkuperäinen rakennus on purettu ja uusi rakennettu kiinteistörekisteritietojen mukaan vuonna 1930. Asuinrakennusta on laajennettu pituussuuntaan vuonna 1993.

Kapearunkoinen rakennus on tyyllisesti 1900-luvun alun tuote, malli ja ulkooverhous ovat alkuperäisiä tai sitä vastaavia. Myöhempiä lisäyksiä ovat rakennuksen laajennus pituussuuntaan sekä ikkunat ja ovet.

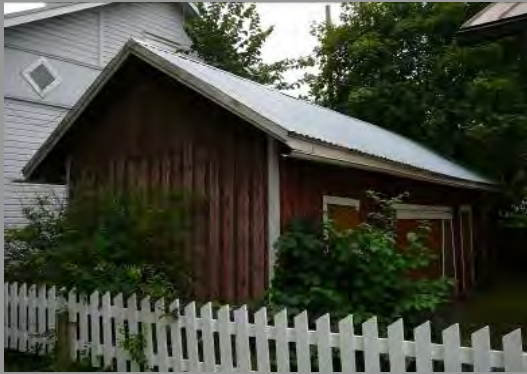
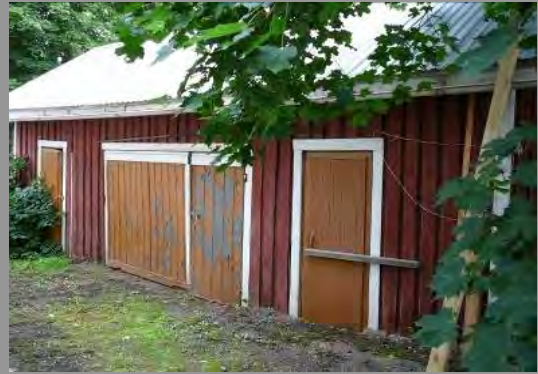
Rno: 2-120

Talousrakennus on rakennettu 1900-luvun alussa, oletettavasti samaan aikaan kuin asuinrakennus.

Rakennus on tyypillinen 1900-luvun alun / puolenvälin talousrakennus erilaisine -kokoisine ovineen ja keltamulan ja punamullan väriyhdistelmineen.

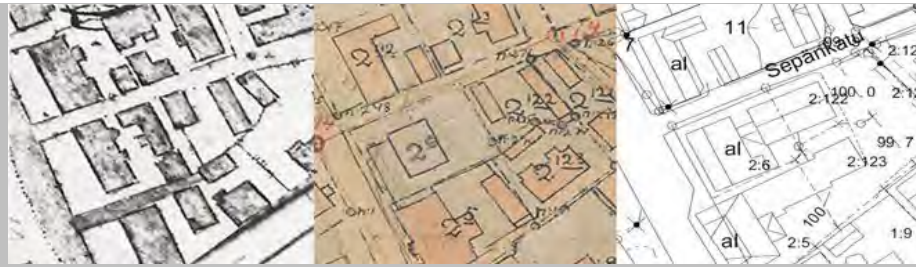
Rno: 2-122

Tontti on ollut rakennettu jo 1800-luvun lopulla, mutta nykyisin tontti kuuluu osana tonttiin 2-6. Tontin kaikki rakennukset on purettu. Tontilla on ollut paikallisen hevosajurin Akseli Suomen asuinrakennus.

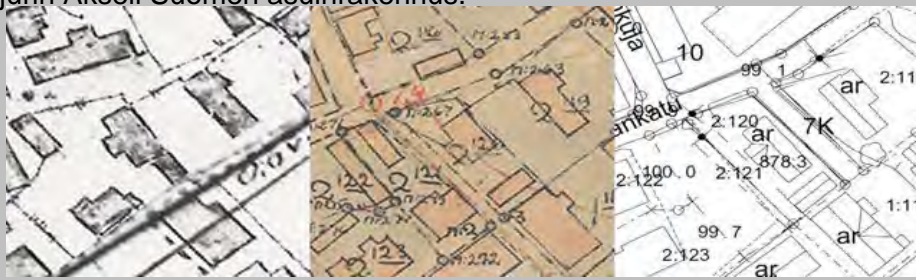
Rno: 2-121

Tontti on ollut rakennettu jo 1800-luvun lopulla, mutta nykyisin tontti kuuluu osana tontteihin 2-5 ja 2-6. Tontin kaikki rakennukset on purettu. Tontilla on ollut Sahlstedtin asuinrakennus.
