Kiimassuo I A asemakaavamuutos

Luontoselvitys

1.12.2025

Forssan kaupunki maankäytön suunnittelu  
2025

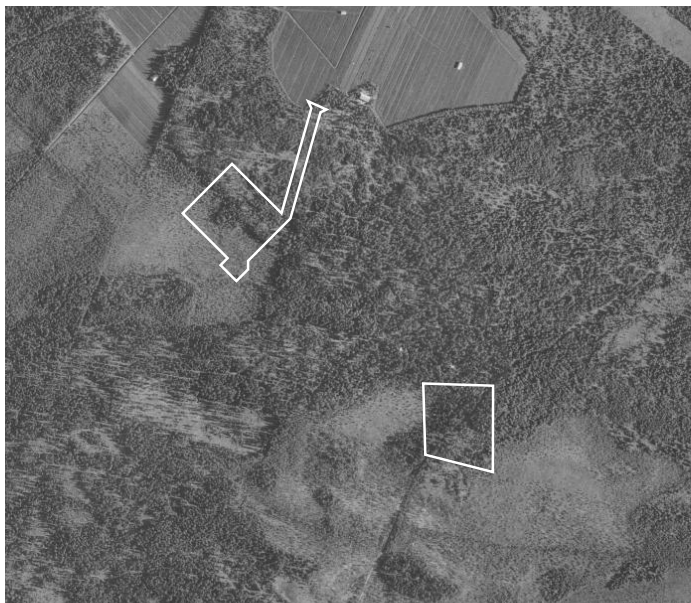
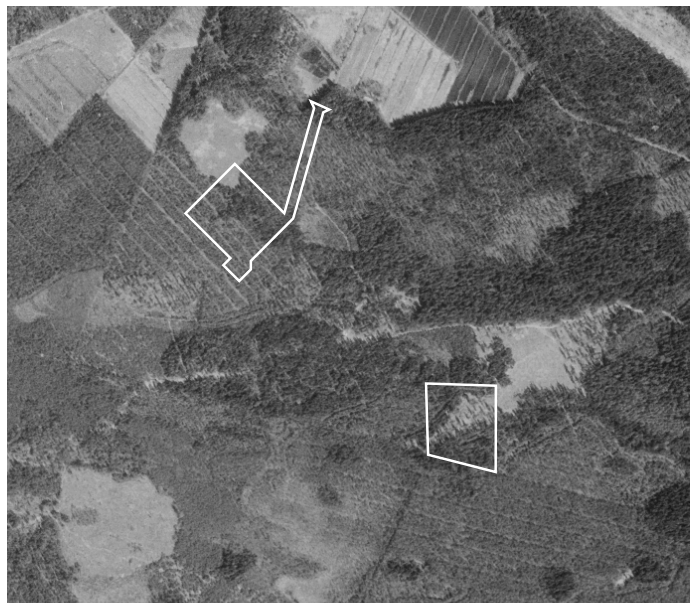
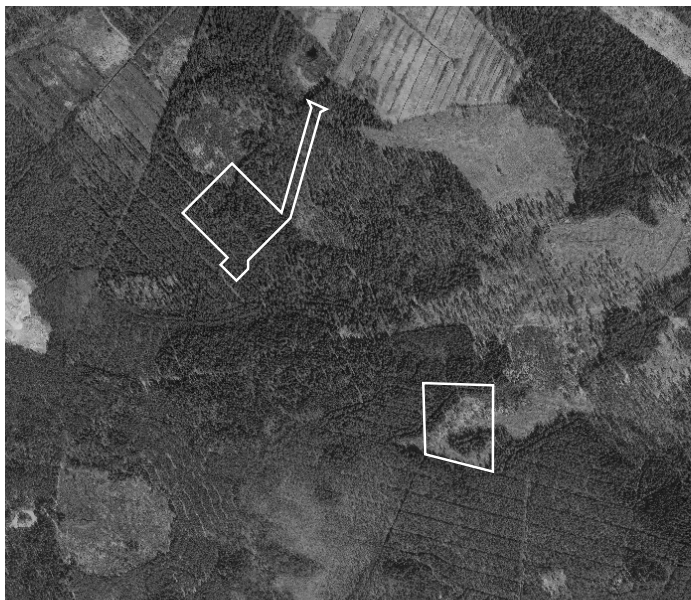
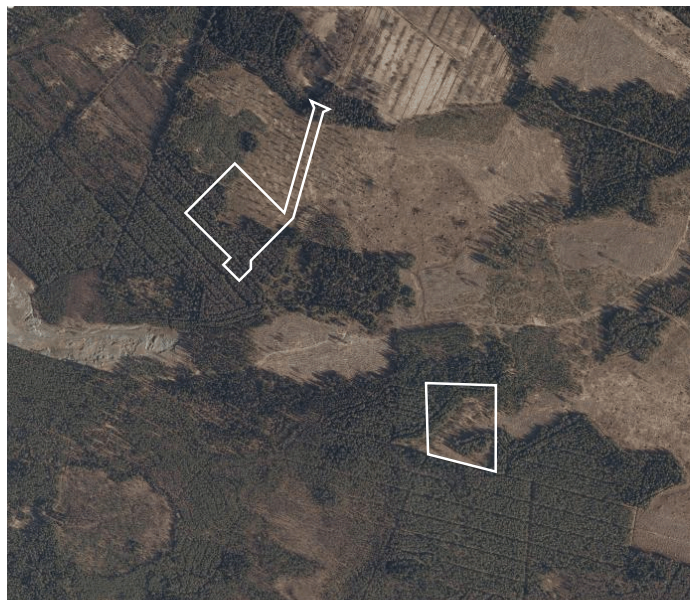
Kuvat 1.3.-7. Ilmakuvat 1956-2024, Maanmittauslaitos.

Historiallisista ilmakuvista (MML) voidaan nähdä kaava-alueen maiseman kehitys. Vuoden 1956 ilmakuvassa näkyy senaatin kartaston pohjois-eteläsuuntainen polku itäisen korttelin poikki. 1996 ilmakuvassa korttelin koillisnurkasta alkaa hakkuualue. Kaakkosuo ja Kiimassuo ovat ojitettuja. Kaava-alueen korttelien välistä kulkee länsi-itäsuuntainen tie. Vuoden 2006 ilmakuvasta nähdään, että Kiimassuo on metsittynyt ja alueella on puita. Alueella on ollut laajoja hakkuita vuosina 2009-2012. Avohakkuualue on ulottunut läntisen korttelin alueelle.

Itäisen korttelin alueella on ollut hakkuita vuosina 2005 ja 2018 useissa sykleissä. Kaava-alueen puusto on kuvioittain samanikäistä.

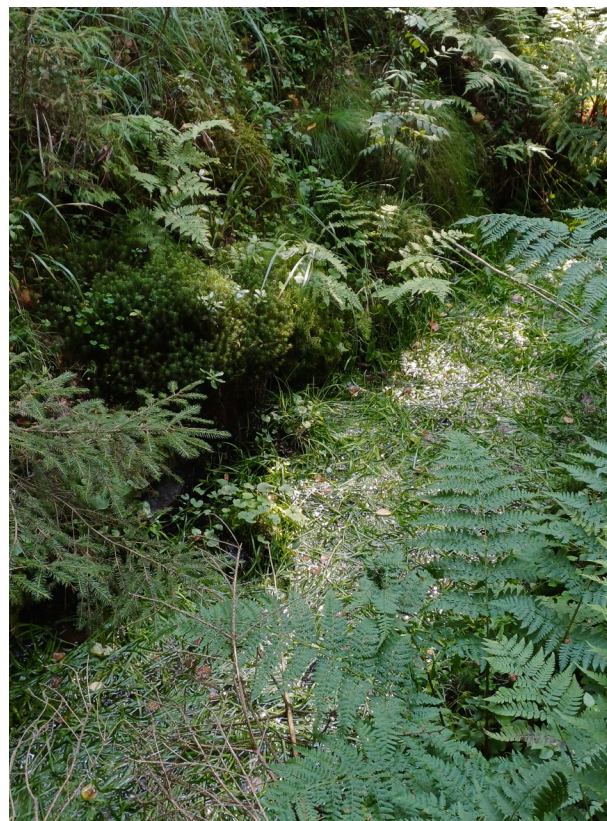
Kuva 4.20. Alueen 7 pohjoisosassa kulkeva oja, jonka varrella on rehevää kasvillisuutta.

Tuulivoimalan alueen halki kaivettu ojauoma kulkee varttuneen metsän pohjoisreunassa. Ojan reunat ovat sammaloituneet ja reunoilla on paikoin tiheästi saniaisia ja kosteikkokasveja esim. suo-orvokkia. Ojassa ja sen ympäristössä havaittiin useita sammakoita. Ojan vedenpinta on osin kauttaaltaan pikkupalpakon peitossa, mikä viittaa seisovaan tai hitaasti virtaavaan veteen. Alunperin kaivettu oja on muostunut kosteikkomaiseksi pienelinympäristöksi, jolla on paljon monimuotoisuuspotentiaalia. Kosteikko on luontainen hulevesien viivytysalue.

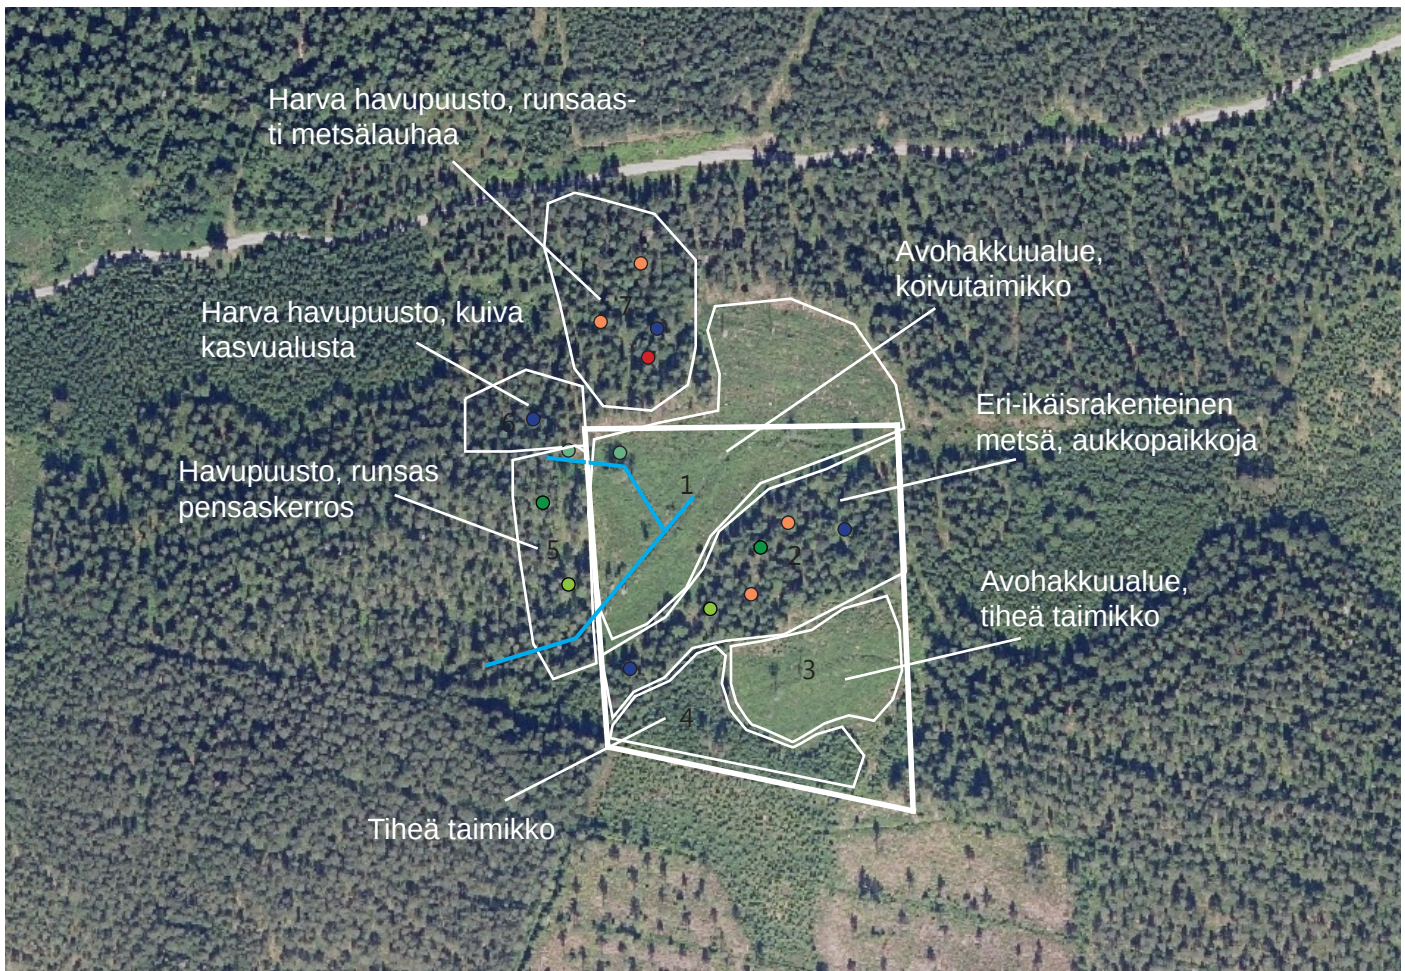
Kuva 5.1. Korttelialueen 582 tuulivoimalan alueen ja lähiympäristön luontoarvot.

- 1 Avohakkuualue. Pohjoisosassa tiheä nuori koivutaimikko, eteläosassa kuusen taimia. Yksittäisiä leppiä ja haapoja. Reuna-alueilla ja eteläosassa runsaasti vadelmaa. Kenttäkerroksessa mustikkaa ja metsälauhaa. Reuna-alueella metsäkorte, kangasmaitikka, oravanmarja. Ojan varrella saniaisia.

- 2 Eri-ikäisrakenteinen havupuumetsä. Sammalpeite. Kenttäkerroksessa puolukka ja metsälauhaa. Aukkopaikkoja, joissa runsaasti heinäkasveja. Oravanmarja, metsätähti, vanamo, lillukka ja ahomansikka. Pienialaisia lehtomaisen kasvillisuuden laikkuja, joissa käenkaalta ja metsäkastikkaa.

- 3 Avohakkuualue. Yksi leppä. Runsaasti vadelmaa. Kenttäkerroksessa puolukkaa. Eteläreunassa metsäkortetta.
- 4 Tiheä taimikko, jossas harva kenttäkerros. Pienialaisesti käenkaalta. Oravanmarjaa ja metsätähteä.

- 5 Harva, varttunut havupuumetsä. Kenttäkerroksessa mustikkaa, oravanmarjaa ja käenkaalta. Vadelmaa ja metsäälvejuurta. Pohjoisosassa oja, jonka ympärillä paksu sammalpeite ja saniaisia. Kosteaa kasvupaikan kasveja, kuten rönsyleinikkiä ja vataa. Ojassa runsaasti pikkulimaskaa. Ojassa luhtatädykettä, rantamataraa ja heinämaista kasvillisuutta, joista muodostuu paikoin paksu, mattomainen kerros. Ojan yllä lahoppu.

- 6 Harva havupuumetsä. Kuiva kasvualusta. Kenttäkerroksessa sammalpeite, mustikkaa ja metsälauhaa. Runsaasti kangasmaitikkaa.
- 7 Harva havupuumetsä. Kenttäkerroksessa sammalpeite ja runsaasti metsälauhaa. Mustikkaa ja puolukkaa. Eteläosassa kangasmaitikka, oravanmarja, metsätähti, kultapiisku, vanamo, metsäälvejuuri

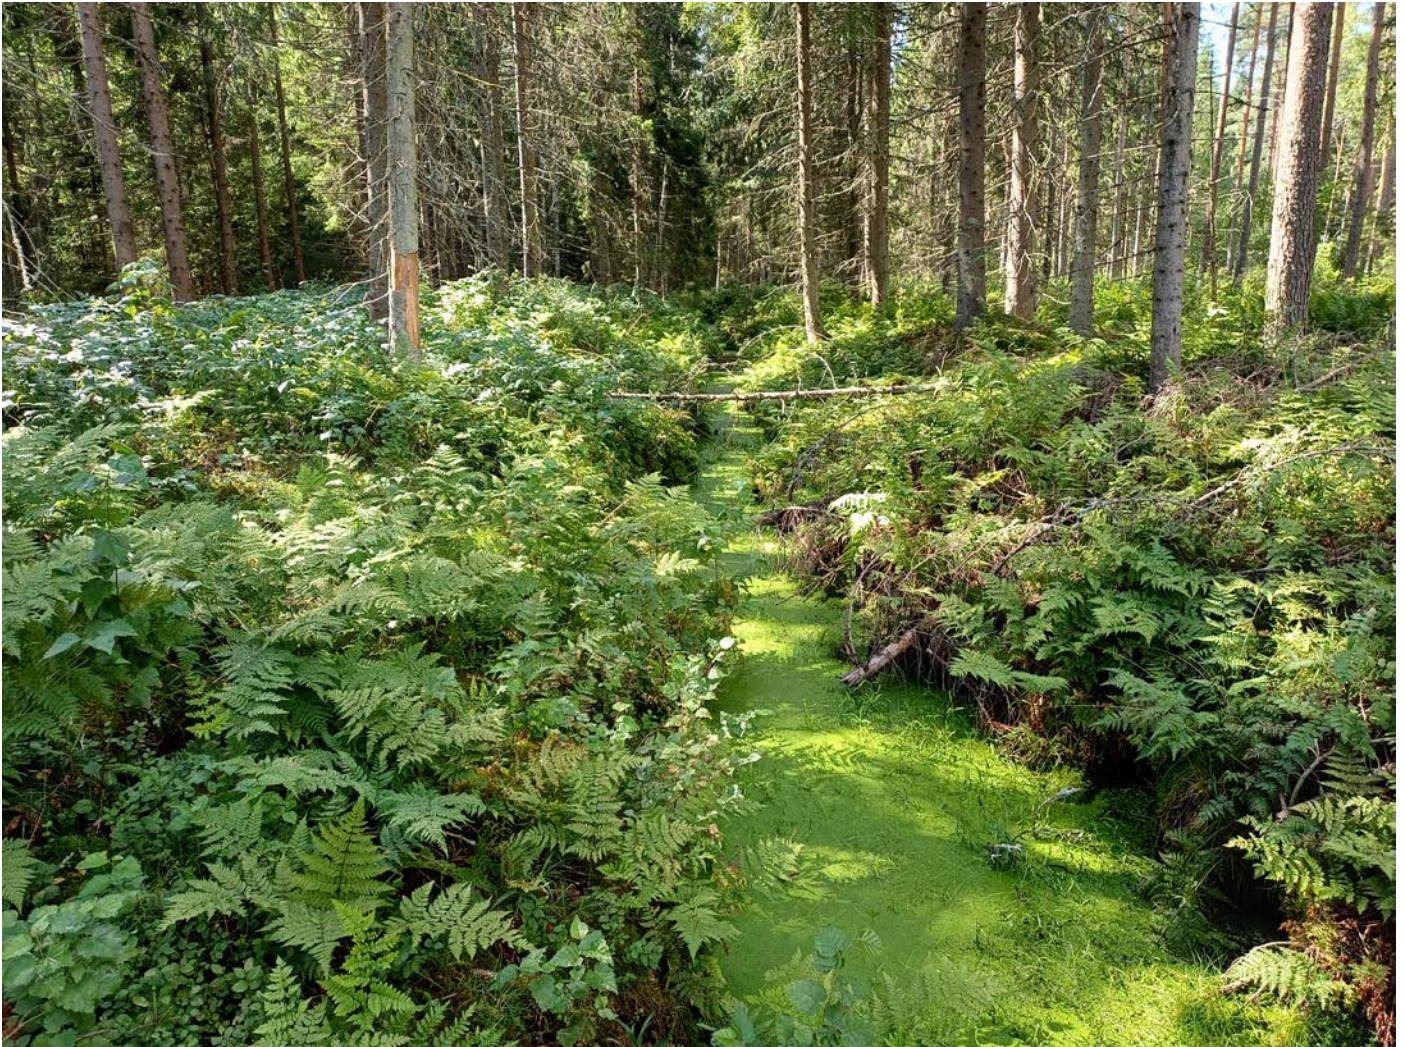
*Kuva 5.15. Etelä-pohjoisuuntainen oja alueella 6. Ojan ympäristössä on runsaasti metsäalvejuurta.*

Hakkuualueelta etelään kulkee syvä ja leveä kaivettu oja. Ojan ympäristössä on paljon saniaisia, kuten metsäalvejuurta. Veden pintaa peittää pikkulimaska ja ojan pintaan muodostuu kasvillisuudesta paikoin paksu, mattomainen kerros.
