FORSSAN KAUPUNKI MAANKÄYTÖN SUUNNITTELU

RONTTISMÄEN ASEMAKAAVA RAKENNUSTAPAOHJE

RONTTISMÄEN ASEMAKAAVA

RAKENNUSTAPAOHJE

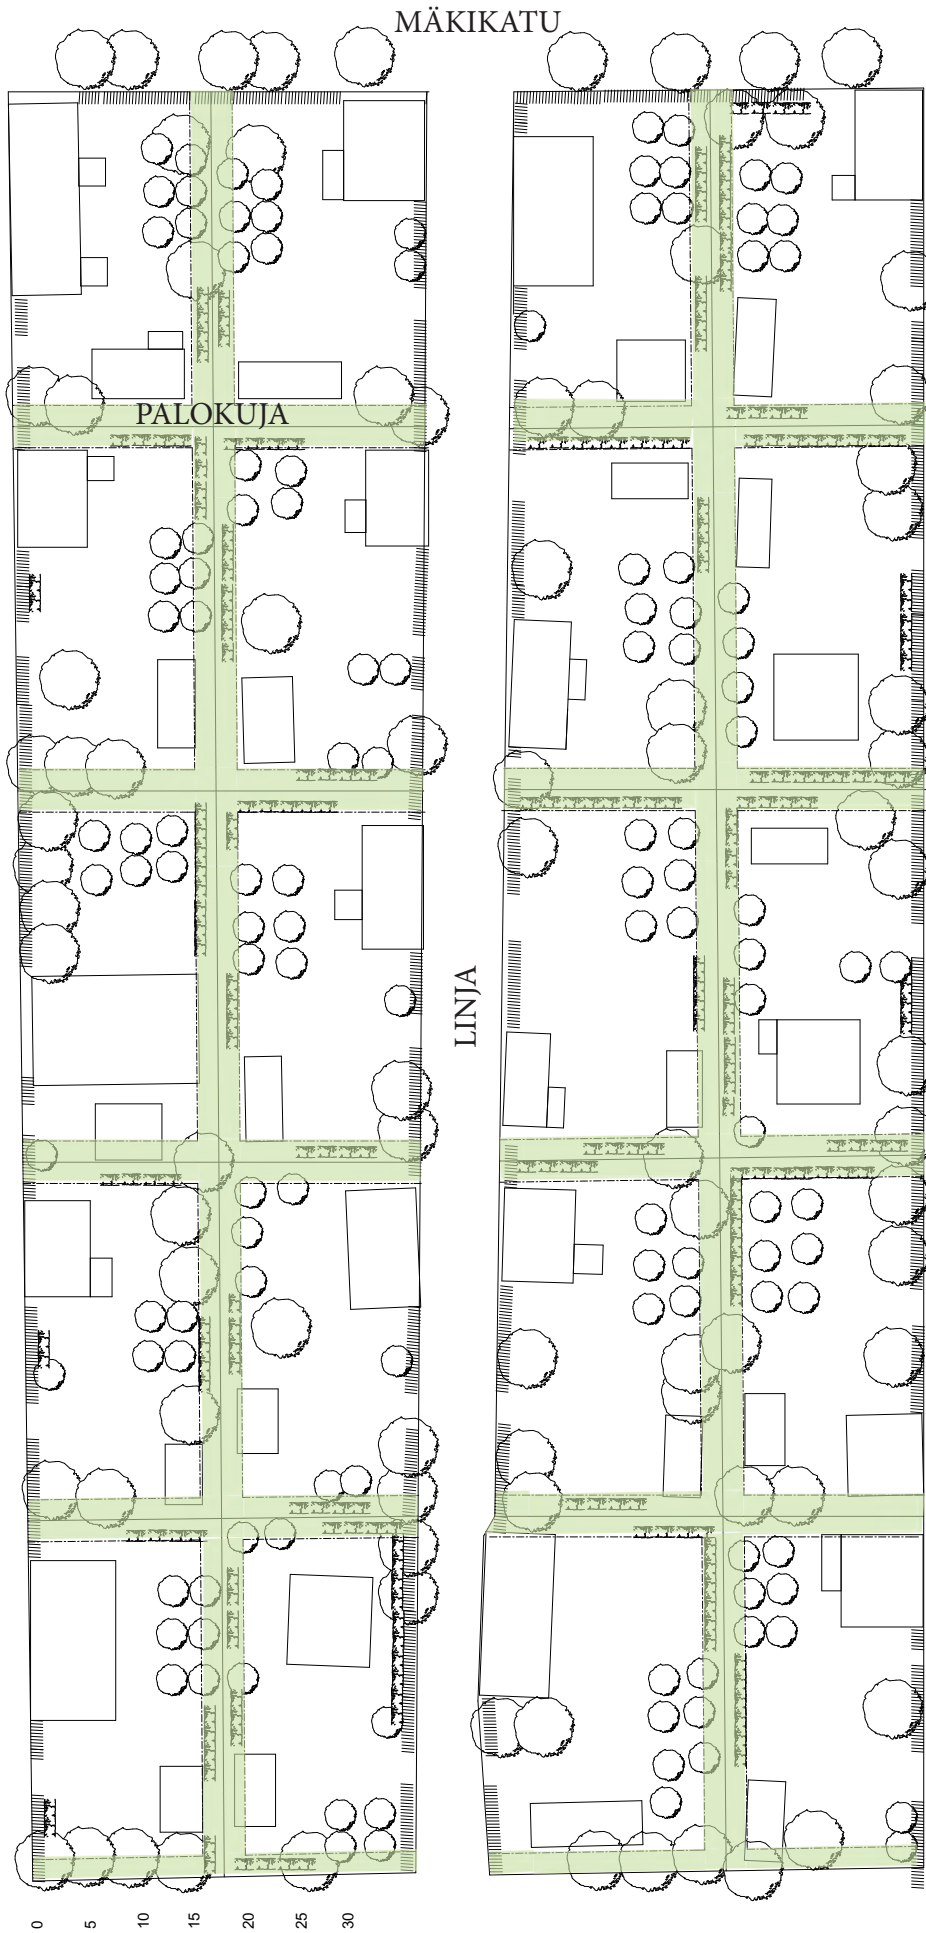
RAKENNUKSET

Päärakennukset sijoittuvat linjojen varteen. Ulkorakennukset ovat palokujien varressa. Rakennukset ovat erilaisia. Korjaus tehdään arvioiden toimia rakennuskohtaisesti, jolloin alue säilyy monimuotoisena, alkuperäisiä yksityiskohtia vaalitaan.

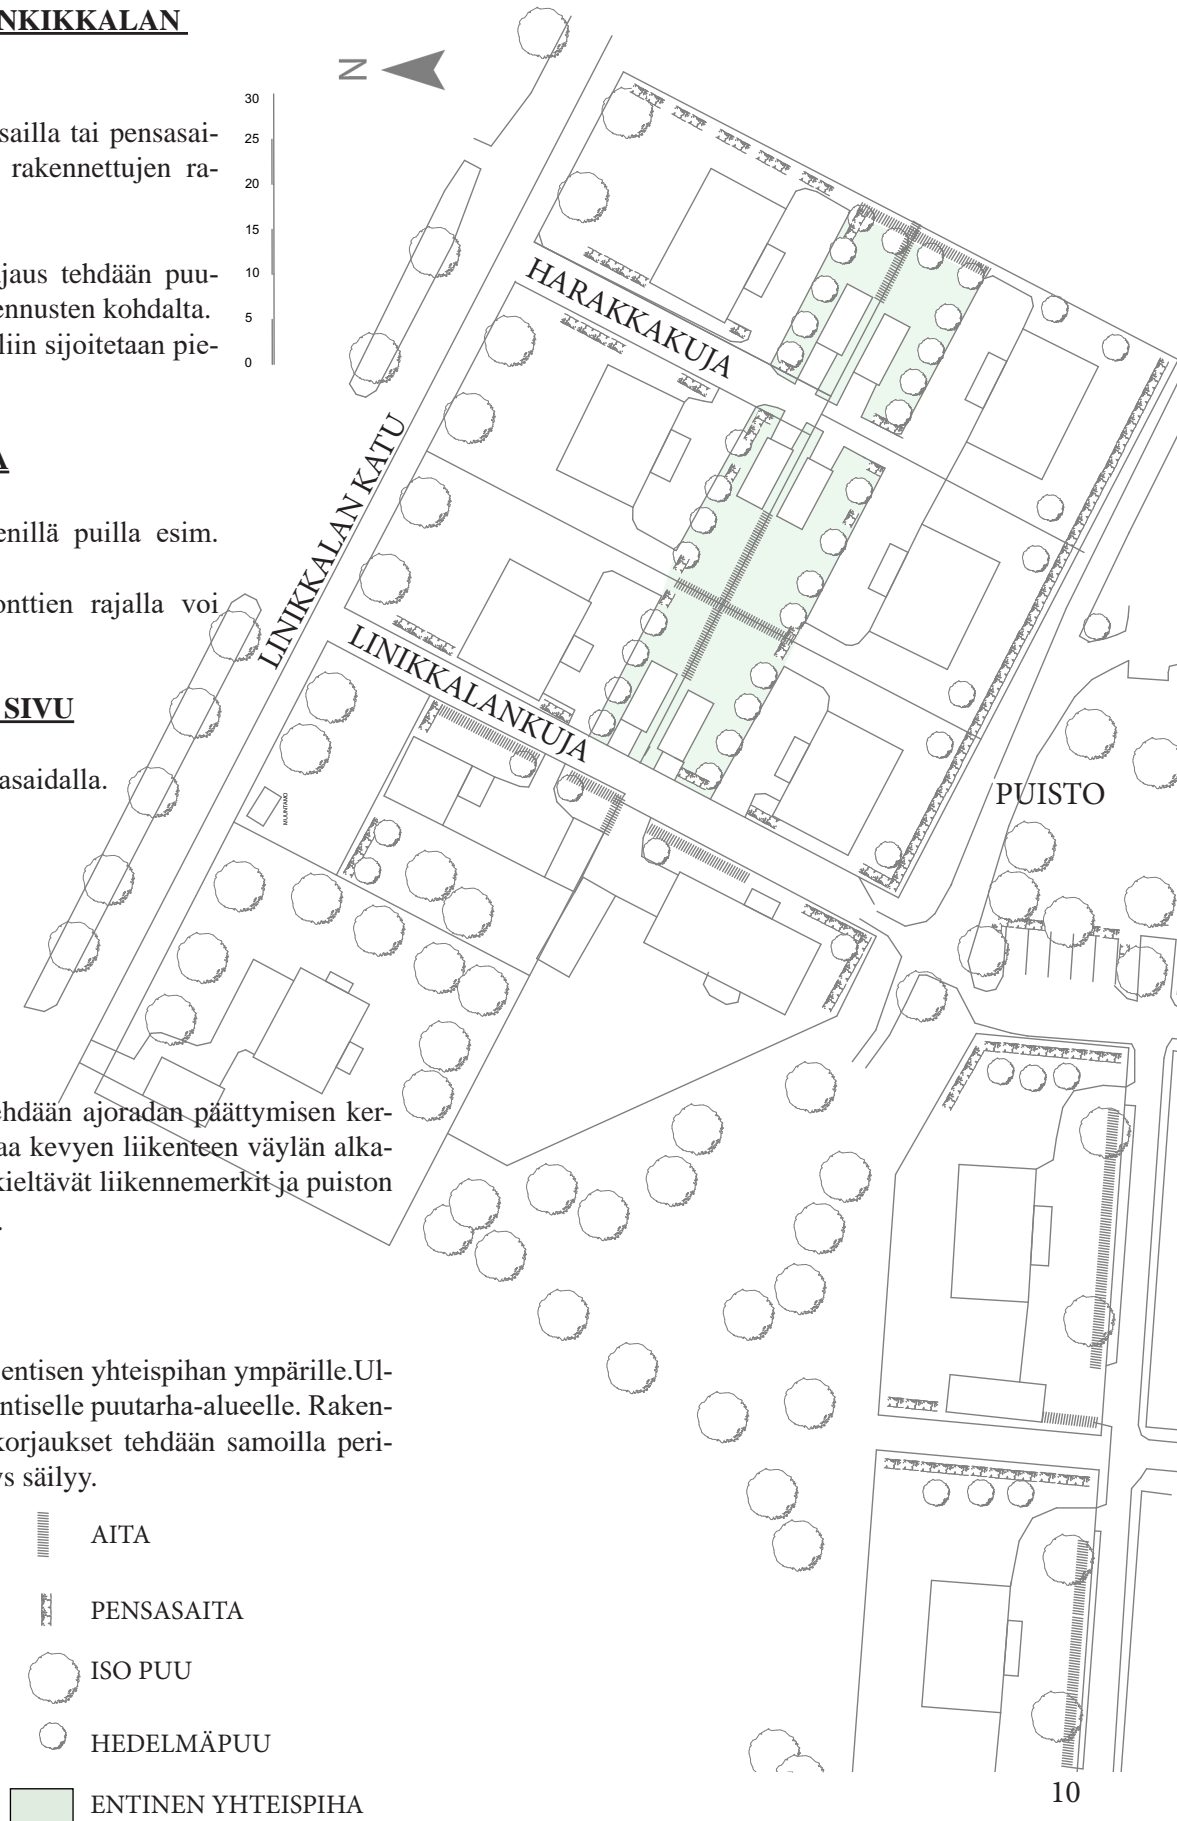
RAKENNUKSET

Päärakennukset sijoittuvat entisen yhteispihan ympärille. Ulkorakennukset sijoittuvat entiselle puutarha-alueelle. Rakennukset ovat samanlaisia, korjaukset tehdään samoilla periaatteilla, jolloin yhtenäisyys säilyy.

- AITA
- PENSASAITA
- ISO PUU
- HEDELMÄPUU
- ENTINEN YHTEISPIHA

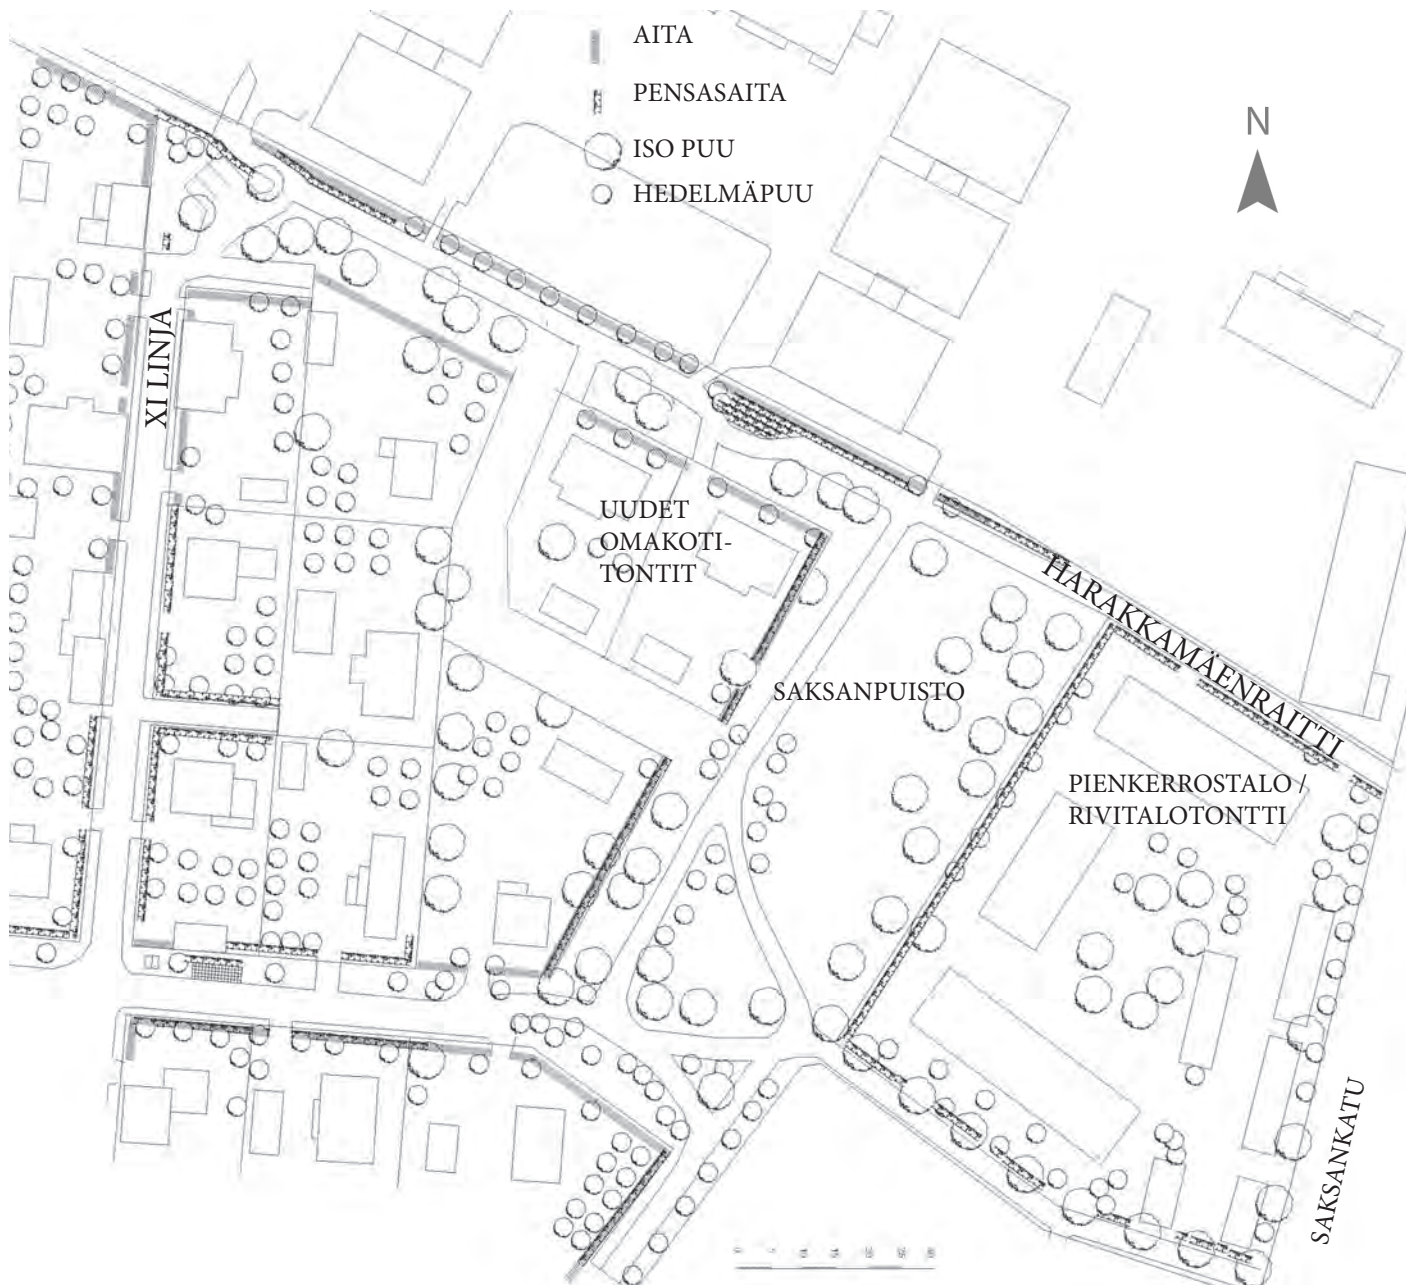
OSA-ALUE A RAKENNUSTEN SIOJITTUMINEN TONTILLE JA PIHAJÄRJESTELYT

RAKENNUKSET OVAT TONTIN ERI KULMISSA 1

ALUEEN PERINTEINEN ISO LEHTIPUU RAUDUSKOIVU, JALAVA, VAAHTERA, TAMMI

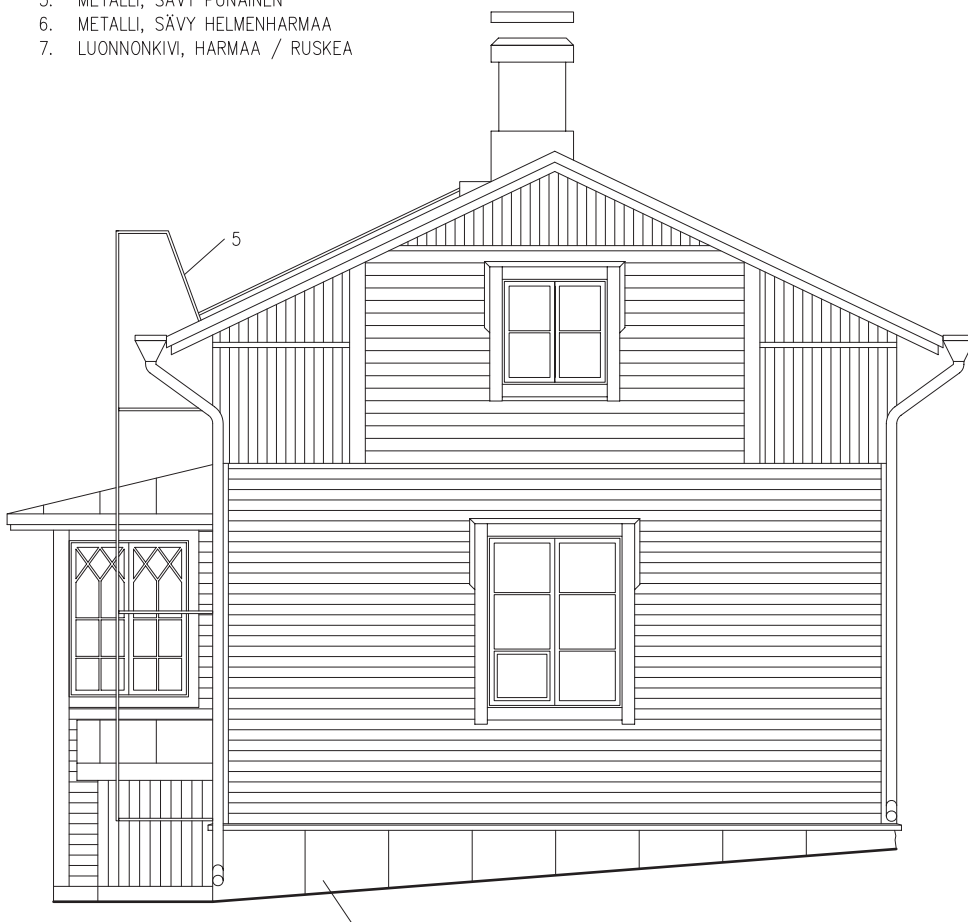
JULKISIVUMATERIAALIT JA -VÄRIT:

1. PEITTOMAALATTU PUU, SÄVY VAALEA OKRA
2. PEITTOMAALATTU PUU (IKKUNANPUITTEET), SÄVY HELMENHARMAA
3. PEITTOMAALATTU PUU (VUORI- JA NURKKALAUDAT), SÄVY PUNARUSKEA
4. PEITTOMAALATTU PUU, SÄVY SINIHARMAA
5. METALLI, SÄVY PUNAINEN
6. METALLI, SÄVY HELMENHARMAA
7. LUONNONKIVI, HARMAA / RUSKEA

Suunnitteluesimerkinä on käytetty Forssan Kalliomäen työväen asuntoalueella olevaa taloa osoitteessa X linja 10. Talo kuuluu Kalliomäen toiseksi vanhimpaan kerrostumaan, jota alettiin rakentamaan pian tekstiiliteollisuuden siirryttyä paikkakunnalle 1850-luvulla. Tämä kerrostuma on osa valtakunnallisesti merkittävää Forssan teollista yhdyskuntaa. Rakennus on Kalliomäelle tyypillinen: hirsikehikko kadun puolella ja yhtenäisen julkisivun takana on pihan puolella usein kylmänä ollut rankorakenteinen osa, joka on mahdollisesti rakennettu myös eri aikaan. Pihan puolella on lisäksi koristeellinen kuisti. Rakennukset ja niiden yksityiskohdat on tehty käsityönä ja rakennusosat on tehty huolettaviksi eli niitä voi korjata.

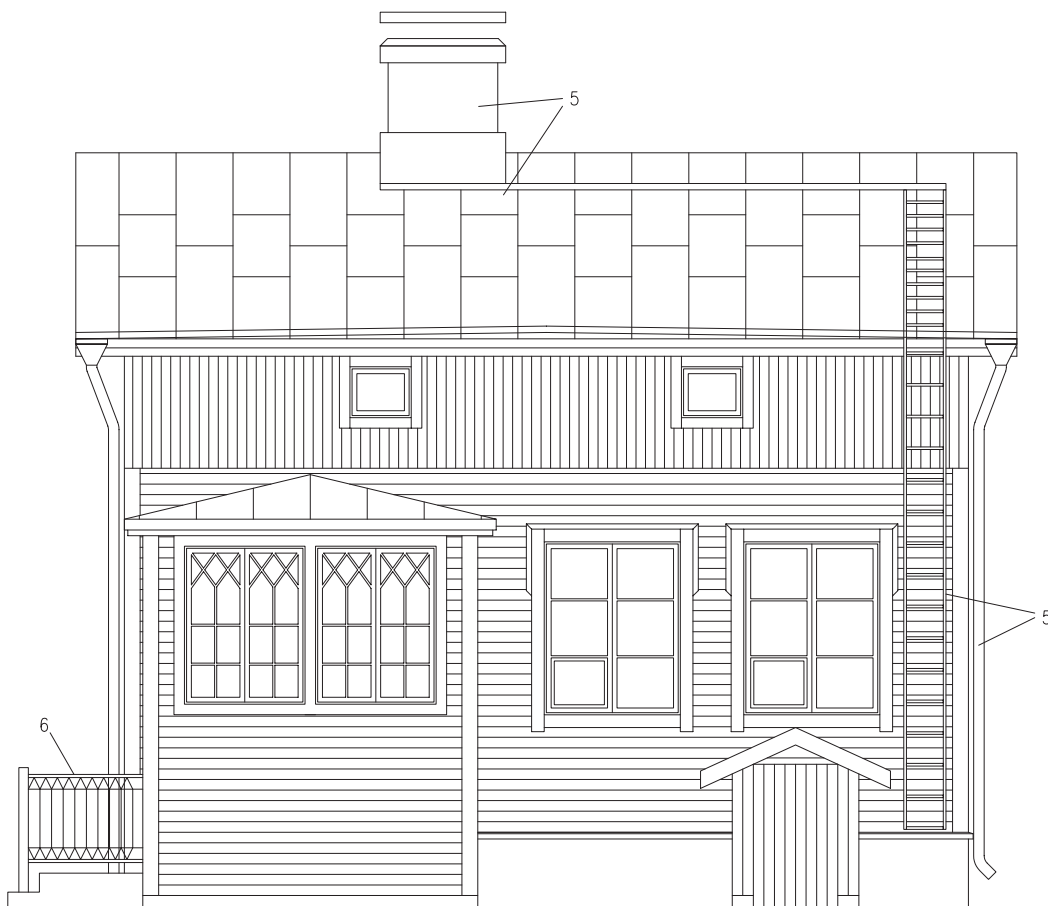
JULKISIVUMUUTOKSET:

- PROFIILIPELTIKATE UUSITAN SAUMATULLA PELTIKATTEELLA
- IKKUNAT VAIHDETAAN ALKUPERÄISEN MUKAISIKSI
- UUSI SAVUPIIPPU
- UUDET VESIKATTO- JA SADEVESIVARUSTEET
- SOKKELIN BETONOINTI PURETAAN
- MAAN PINTAA LASKETAAN

Palautettu julkisivu tehdään lukemalla rakennusta. Osa piirteistä on selvästi näkyvissä osa joudutaan etsimään ja paljastuu rakenteissa näkyvistä merkeistä. Vanhat säilynet yksityiskohdat ovat arvokkaita.

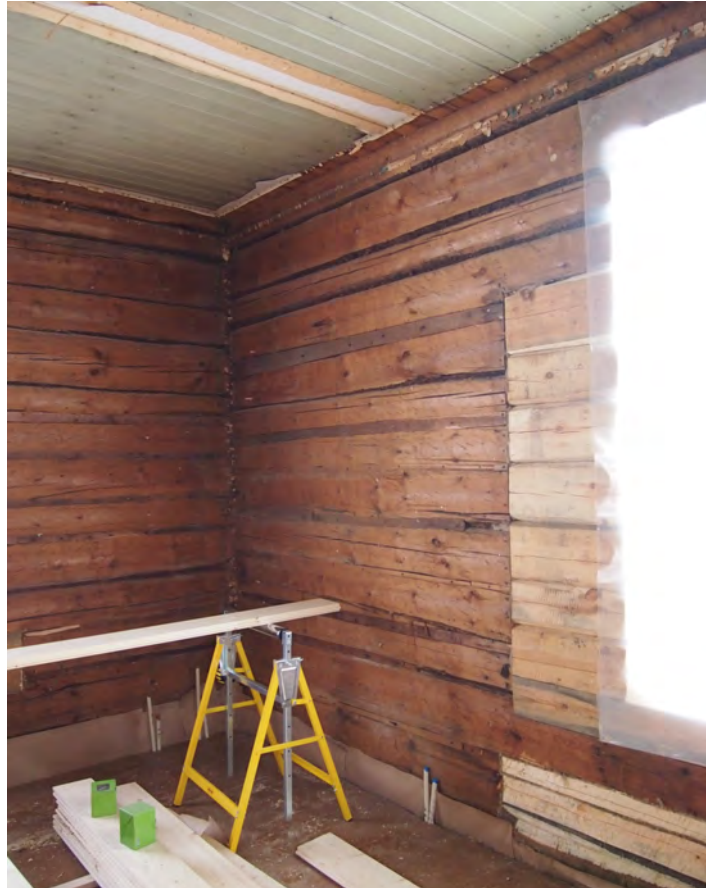
ESIMERKKI 4, X LINJA 10 PALAUTTAVA KORJAUS

- Ikkuna-aukoissa palautetaan alkuperäinen korkea ja kapea malli. Paikataan 1950-luvun levennetty ikkuna-aukon osa hirrellä. Aiempi ikkunan yläosan paikkaus oli tehty mineraalivillalla, joten aukko oli helppo avata vanhaan mittaansa.

- Lattian tiiviyttä on lisätty sen alla olevalla paperilla: Lattian ja seinän liitoksessa on varauduttu siihen että paperit laitetaan päällekkäin.
- Ullakolle tehdään eristetty makuuhuone.

- Painovoimaista ilmanvaihtoa varten on tehty uusi tiilestä muurattu hormiryhmä, jossa jokaista huonetta varten on oma ilmanvaihtohormi. Laajentuneen hormin takia puuhella on käännetty keittiössä 90 astetta.

Lattian alta tulee paperi seinälle ja sähköjohdot. Ikkunan alapuolella hirsipaikkaus ja ikkuna-aukon pienennös tehty hirrellä. Kattopaneeli on otettu esiin pinkopahvin alta.

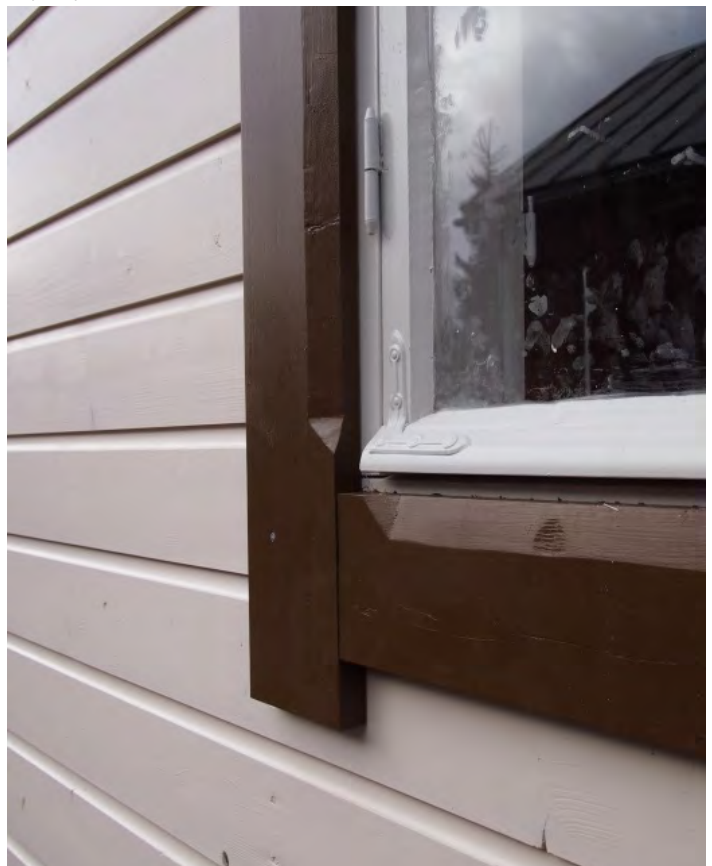
Sisään- ulos aukeava ikkuna. Sisäpuite ei ole vielä paikoillaan. Tuulilaudan detaljointi on kopioitu vanhasta valokuvasta. Tätä detaljia on käytetty muissakin alueen vanhimmissa rakennuksissa.

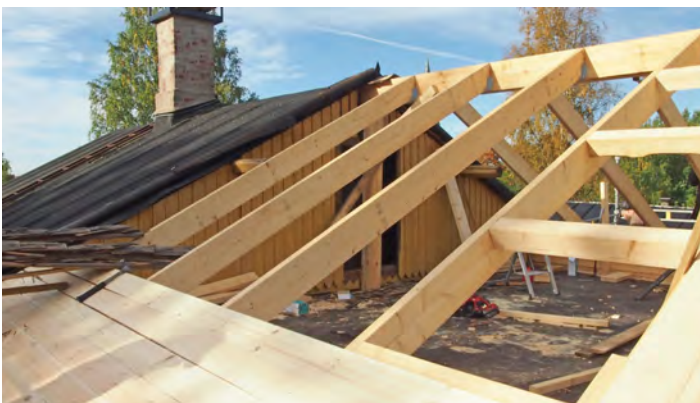
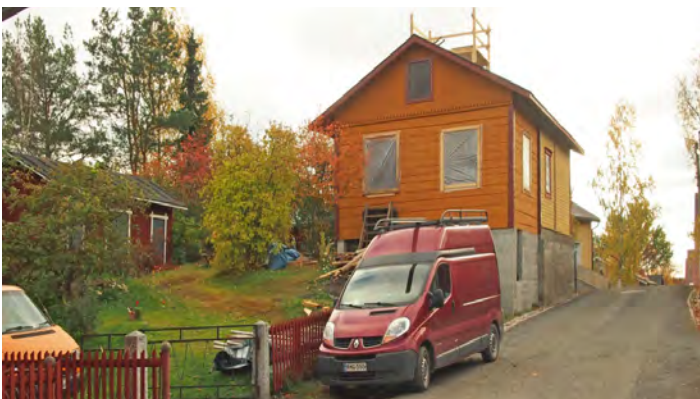
ESIMERKKI 5, II LINJA 15 VANHAN RAKENNUKSEN LAAJENNUS

- Runkoa on jatkettu hirsirakenteena.
- Laajennuksen kattorakenteet on tehty vanhan mallin mukaan.
- Pääty on kopioitu vanhasta. Tavallaan seinää on siirretty huoneen verran. Tätä tapaa on käytetty vanhoissa rakennuksissa aiemminkin laajennuksen tapana Forssassa.

- Uuden osan ikkunat voidaan toteuttaa samalla mallilla, jolloin saadaan yhtenäinen ulko- ja sisäilme.
- Vanhan osan seinärakenne on säilytetty ja uusi osa tehty samalla tavalla. Pieni rakennus on silti energiatehokas.

- Koneellista ilmanvaihtoa ei tarvitse asentaa suojeltuun rakennukseen. Uudet tulisijat toimivat uuden osan ilmanvaihdon osana.

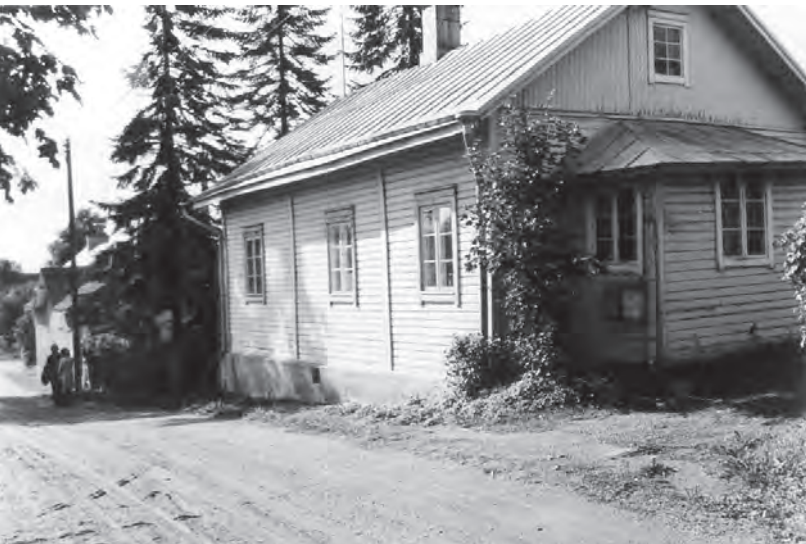
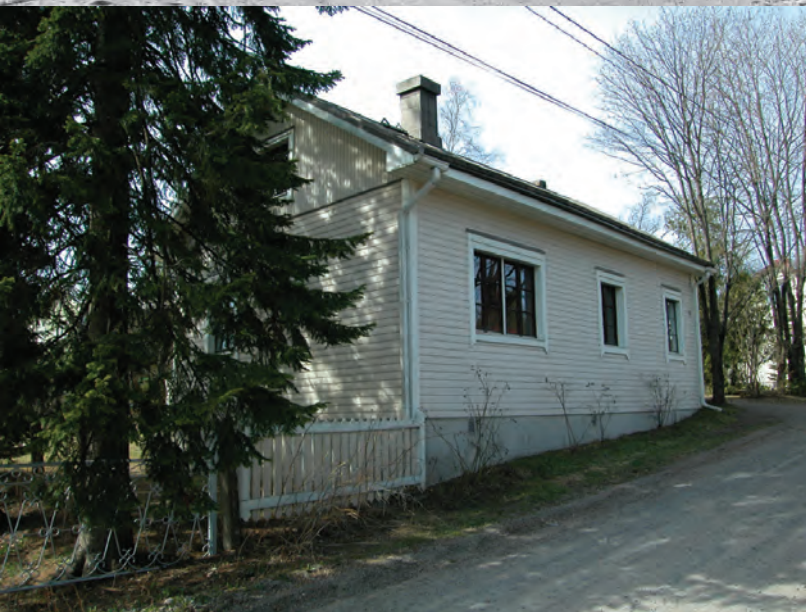
ESIMERKKI 6, KERROSTUMAT: VAIHEITTAIN MUUTTUNUT RAKENNUS - MAHDOLLISTEN KORJAUSTEN ARVIOINTI

Yleisin tapaus Kalliomäellä on se, että rakennus on muuttunut useassa vaiheessa. Rakennuksen ulkonäkö ja massa ovat muuttuneet merkittävästikin alkuperäisestä. Muutosta kuvaavana esimerkkinä voidaan käyttää rakennusta osoitteessa VI linja 8. Tontti oli rakennettu jo 1800-luvun lopulla. Rakennus on inventoinnissa todettu vanhaksi alkuperäiseksi. Vielä 1970-luvulla rakennuksen ulkoasu viittasi vahvasti rakennusaikaan. ks. 1970-luvulla otettu kuva.

Asuinrakennus on Kalliomäen alkuperäistä rakennuskantaa, sen julkisivu on muuttunut merkittävästi korjausten myötä silti muutoksista ei ole syntynyt rakennukseen kerrostumia. Rakennus on lisälämpöeristetty ulkoa ja sen julkisivuverhous on uusittu. Muuttuneita yksityiskohtia ovat syväälle julkisivuun jääneet ikkunat, ikkunakehystyksen detaljointi, räystäään detaljointi ja osittain ikkunaukotuksen koon muuttuminen.

2010-luvulla otettu kuva kertoo modernista rakennustavasta, ei niinkään itse rakennuksen historiasta tai eri korjausten seurauksena syntyneistä vaiheista (=kerrostumista).

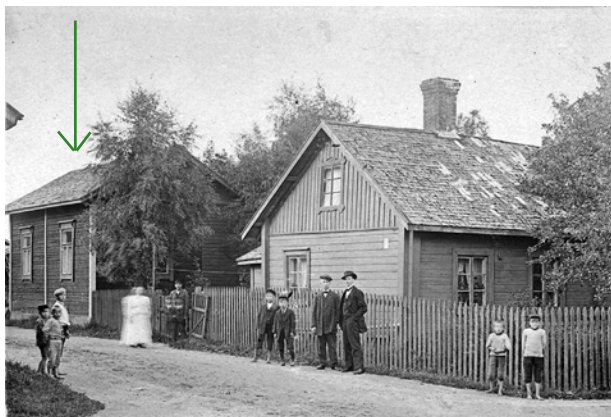
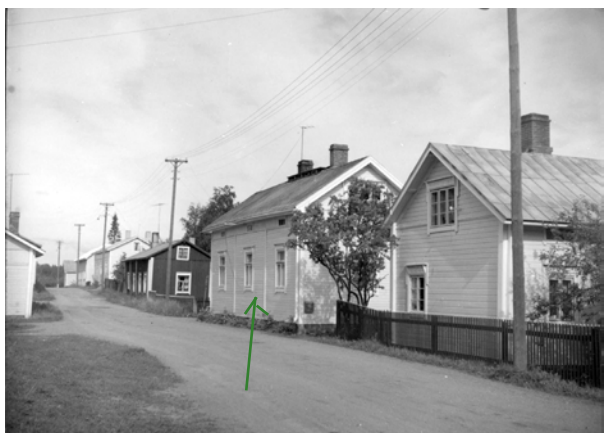
ESIMERKKI 7, KERROSTUMAT: VAIHEITTAIN MUUTTUNUT RAKENNUS - PERINTEINEN MUUTOS

Esimerkkirakennuksen muutos osoitteessa I linja 9 osoittaa perinteisen rakennuksen kehityksen historian, josta voidaan ottaa mallia tietyissä tapauksissa myös muiden rakennusten korjauksia tehtäessä. 1800-luvun lopulla esimerkkirakennuksessa on tyypillinen tuon ajan kalliomäkeläinen pohjaratkaisu: linjan puolella on kaksi hirsiseinäistä huonetta. Rakennuksen runkoa on syvennetty kapealla vaakapaneloidulla rankorakenteisella osalla pihan puolella. Hirsijulkisivua ei ole vuorattu 1800-luvun lopun kuvassa. Rakennus on lyhytnurkkainen. Nurkkasalvos ja väliseinän salvos on suojattu laudalla. 1800-luvun kalliomäkeläiset rakennukset ovat useasti olleet myös pitkänurkkaisia. Esimerkiksi samalla tontilla olevassa vanhemmassa rakennuksessa (ylimmässä kuvassa oikean puoleinen rakennus) on pitkänurkkainen salvos.

Esimerkkirakennuksen ikkunakehystys on yksinkertainen. Ikkunatyypinä on koko ajan ollut T-ikkuna. Ikkunatyypit ja kehystys ovat säilyneet vaikka rakennusta on korotettu, pidennetty yhdellä koko rungon levyisellä huoneella ja julkisivu on vuorattu keilaponttipaneelilla, kuten piirustus vuodelta 1925 ja valokuva 1960-luvulta osoittavat. Myös avoräystä on paneloitu tämän muutoksen yhteydessä.

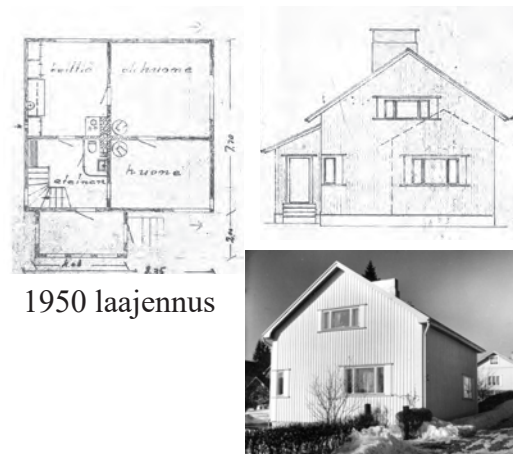
1950 laajennus

Vuonna 1950 rakennuksen runkoa syvennettiin huoneella ja harjakorkeutta kasvatettiin. Aiemmin tehty laajennus poistettiin. Pönttöuuni ja liesi ovat pohjapiirroksessa paikallaan. Leivinuuni poistettiin. Julkisivussa oli 1950-luvun arkkitehtuuriin kuuluva peiterima. Ikkunoissa puitejako muuttui. Vaakasuuntaa korostava kehystys säilyi.

Esimerkkirakennus osoitteessa X linja 16 on saanut ulkoasunsa pääpiirteet vuoden 1935 laajennussuunnitelmista. Ikkunoissa ja ikkunakehyksissä korostetaan vaakasuuntaa vaikka ikkunoina on kaksi kolmeen osaan jaettua puitetta. Vuoden 1950 suunnitelma vie rakennuksen julkisivua 1950-luvun ulkoasun suuntaan leventäen ikkunoita entisestään. Kattokulma pysyy samana vaikka rakennuksen runko laajenee merkittävästi. Julkisivun palauttamiselle voisi olla kaksi päävaihtoehtoa.

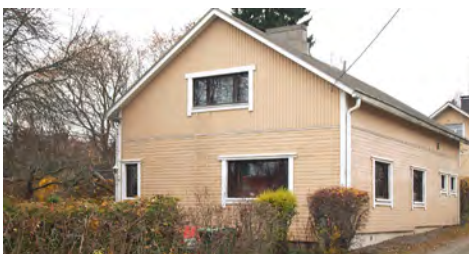
ulkoasu 1984, laajennus

Rakennuksen ulkoasu on muuttunut jälleen vuoden 1984 laajennuksessa. Linjan varteen on tullut pieniä suihkuhuoneen ikkunoita. Ikkunapuitteet ovat tumman ruskeat ja julkisivussa on vaaka- ja pystypaneloitu osa. Ikkunakehystysten leveyden vaihtelut eivät korosta vaakasuuntaa.

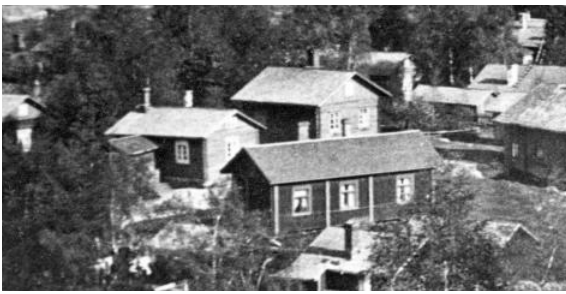
1900-luvun alku

Esimerkkirakennus osoitteessa II linja 16 on Kalliomäen vanhinta rakennuskantaa. Kalliomäen rakentaminen aloitettiin rakentamalla tonteille ensin pieniä mökkejä. 1900-luvun alun kuvasta näkee, että rakennus on pitkänurkkainen ja vaakapaneloitu. Ikkunakehystys on yksinkertainen. Korkeutta on korostettu lisäämällä kehyksen yläosan leveyttä. Kuistin ikkuna on kehystetty keveämmin.

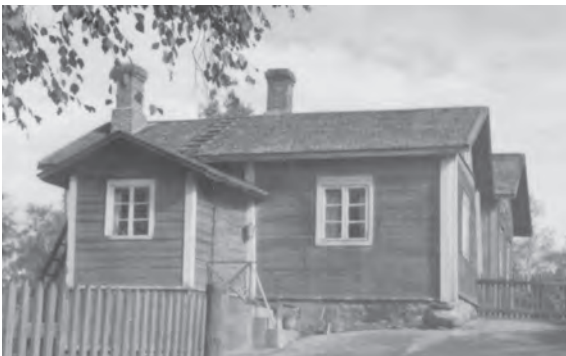
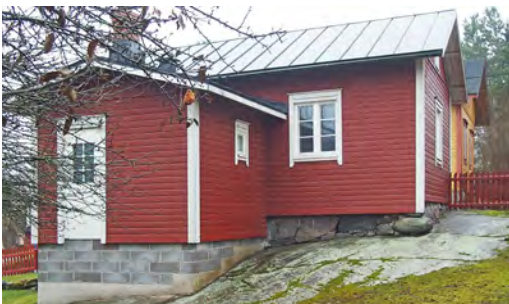
2007 korjaus: toteutus ja suunnitelma

Vuoden 2007 korjauksen yhteydessä on palattu lähemmäs alkuperäistä ulkoasua. Suunnitelma vastaa vielä enemmän alkuperäistä kuin lopullinen toteutettu ulkoasu.

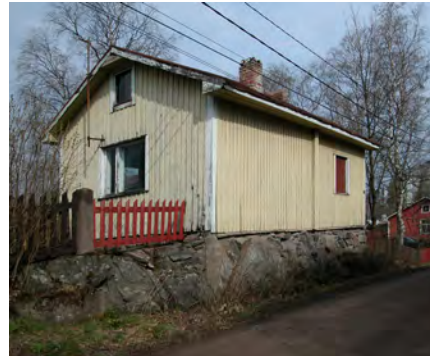
2000-luvun alku

Esimerkkirakennuksen ulkoasu on muuttunut kun sille on tehty 1950-lukua kuvastava ikkunamuutos ja peiterimavuoraus. Myös pitkät nurkat on lyhennetty. (2000-luvun alun kuva)

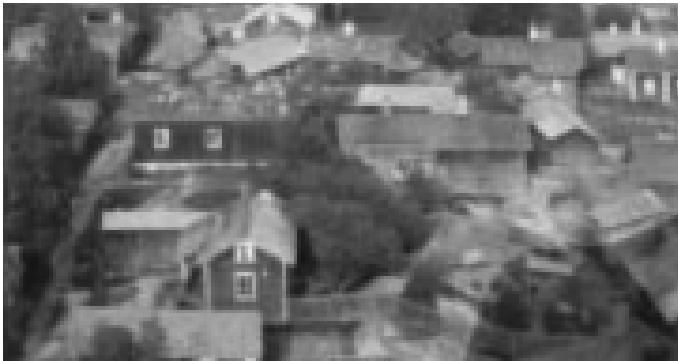
Kuva 1900-luvun alusta on otettu kirkon puolelta.

Esimerkkirakennus osoitteessa III linja 8. 1900-luvun alussa rakennuksessa ei vanhan valokuvan perusteella ole ollut kapeata käytäväosaa tai kuistia, ja rakennus on hirsipintainen. Rakennuksen harja on sijainnut aiemmin keskeisesti kapeamman rungon osan kanssa.

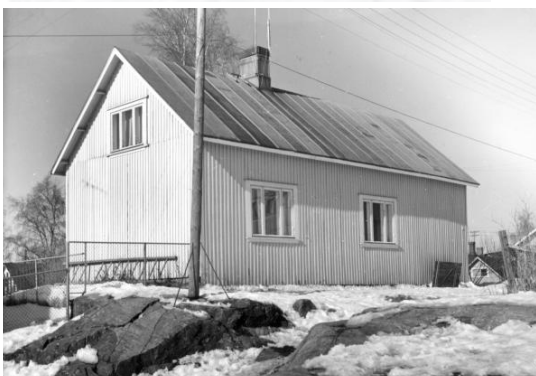
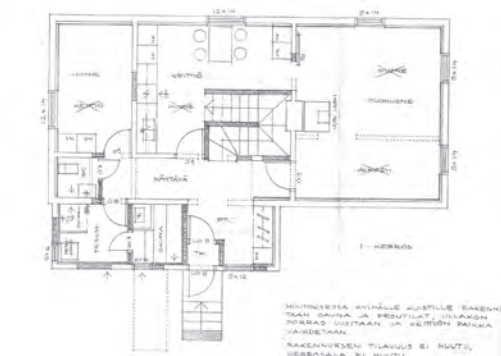
1981 palautus ja sovitettu uudet tarpeet rakennukseen

Vuoden 1981 korjauksen yhteydessä on haluttu palata alkuperäisempään asuun. Ratkaisuksi on valittu vanha yksinkertainen ikkunakehystys ja panelointi. Valinta on hyvä, kun ei ole tiedossa vanhaa täsmällistä rakennuksen asua. Rakennuksen ulkoasu ilmentää 1900-luvun alkuun liitettävää rakennusaikaa.

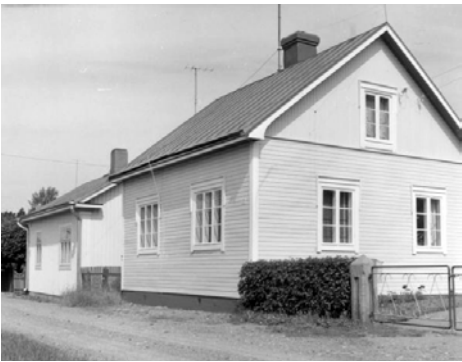
Esimerkkirakennus osoitteessa III linja 8. Rakennus on 1960-luvun kuvassa hyvin 1920-30-luvun ulkoasussa. Vuoden 1966 muutospiirrustuksessa kapeaan ilmeisesti rankorakenteiseen osaan on sijoitettu keittiö portaat ja wc-tila. Rakennus on vaakapaneloitu lukuun ottamatta päätykolmiota. Kuusiruutuiset pädyn ikkunat on kehystetty hieman tavanomaista monimuotoisemmin. Ikkunakehystyksiä on korotettu ja ikkunoiden sivuihin on tehty ulkonevat osat. Linjan puolella huoneissa on leveät yhdeksänruutuiset ikkunat, joiden kehystys on tehty samaan tapaan kuin kuusiruutuisten ikkunoiden. Voidaan olettaa, että vielä vuoden 1966 ullakon huoneen rakentamisen yhteydessä ikkunat ovat 1960-luvun valokuvan kaltaiset, vaikka ullakon laajennuspiirustukseen nurkkalautoja ja ikkunakehystyksen detaljeja ei ole piirretty näkyviin.

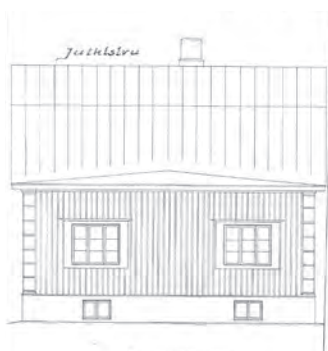
1935

Esimerkkirakennus osoitteessa VII linja 2. Rakennuksen ensimmäiset piirustukset ovat vuodelta 1935. Julkisivukuva on piirretty detaljoidusti. Julkisivussa on peiterima. Lupaani liittyvässä pohjapiirustuksessa rakennuksen pohja on ajalle tyypillisesti neliö. Keskellä on savupiippu, jota kiertäen päästään huoneesta toiseen.

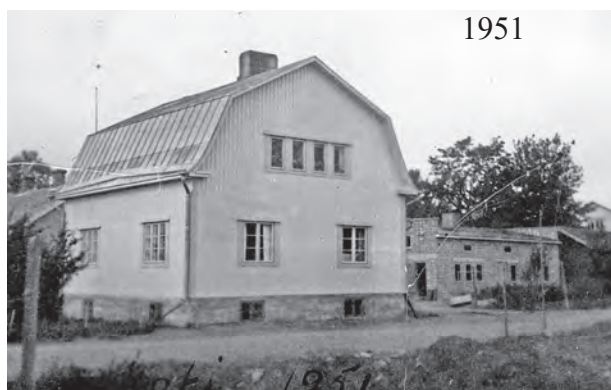
Rakennus on vuoden 1951 kuvassa hyvin 1930-luvun ulkoasussa. Kuvasta voidaan päätellä, että nurkkien pilastereiden ruudutusta ja ikkunakehyksen yläpuolella olevan listan viistousta ei ole kuitenkaan vuoden 1951 valokuvan perusteella toteutettu.

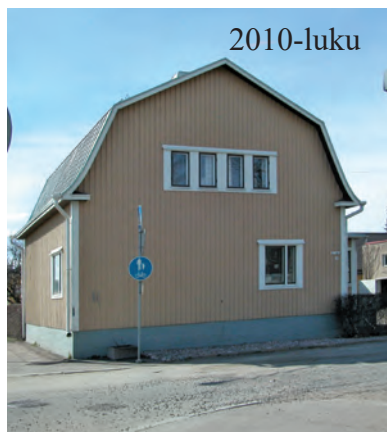
2010-luku

2010-luvun valokuvasta voidaan todeta julkisivun muuttuneen korjausten yhteydessä. Alkuperäisen piirustuksen mukaisia palautuksia on tehtävissä siinä määrin kuin valokuvan perusteella voidaan osoittaa alunperin toteutuneen. Rakennukseen kuuluu erittäin lyhyt räystäs. Julkisivun tuominen ulommas lisälämpöeristyksen tai tuuletuksen takia muuttaa rakennuksen suhteita liikaa, joten laudoitusta ei voi tuoda ulospäin.

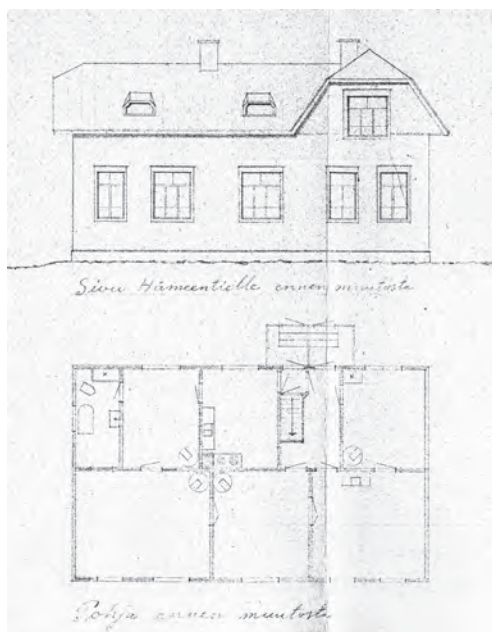
1958 en-
nen muu-
tosta

Esimerkkirakennus on osoitteessa VII linja 2. Rakennus on 1900-luvun alusta. Vuoden 1958 lupapiirustuksissa esitetään rakennuksen pohja ja julkisivut ennen muutosta. Tämän perusteella tiedetään että rakennuksessa oli yksi asunto alakerrassa ja pieni ullakkoasunto. Piirustuksissa julkisivut on esitetty viitteellisesti. Vuoden 1963 valokuvasta näkyy paremmin rakennuksen jugend-henkinen detaljointi.

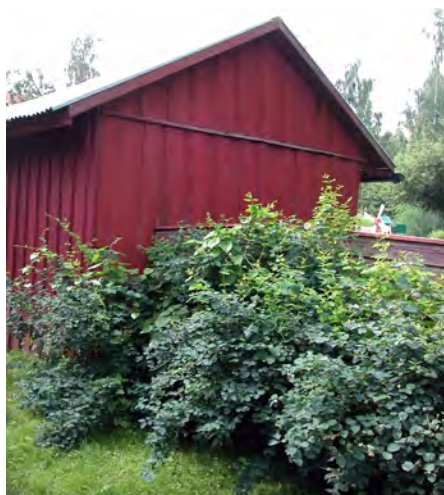
2005

Esimerkkirakennus on osoitteessa I linja 17. Rakennus on 1800-luvun lopusta. Rakennus sijaitsi noin 60 cm naapuritontin puolella. Kantavana runkona oli kevyt ranka ja julkisivu pelkkasahattusta laudasta. Viimeistellyt ovet ja ikkunapuitteet ovat suoraan kiinni rakennusrungossa.

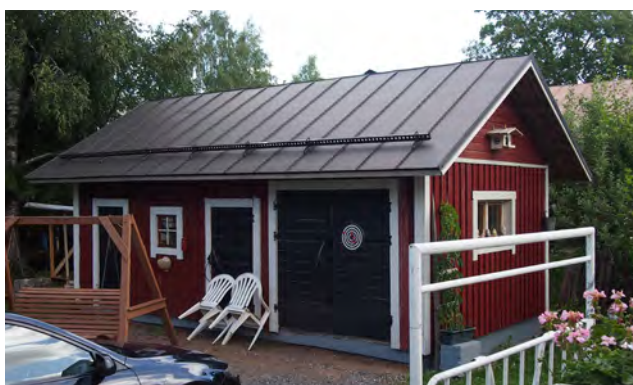
2018

Rakennuksen korjauksen tavoitteena oli säilyttää sen henkeä, vaikka tehtiin perusteellinen korjaus ja rakennusta siirrettiin. Kantavat rakenteet on uusittu. Julkisivumateriaalina on käytetty pihajulkisivussa vanhaa lautaa. Vanhat ovet on käytetty uudelleen. Ovia on hieman siirretty, mutta erikoisten ovien rytmi on säilynyt. Julkisivu on yhä punamullan punainen ja ovet mustat.

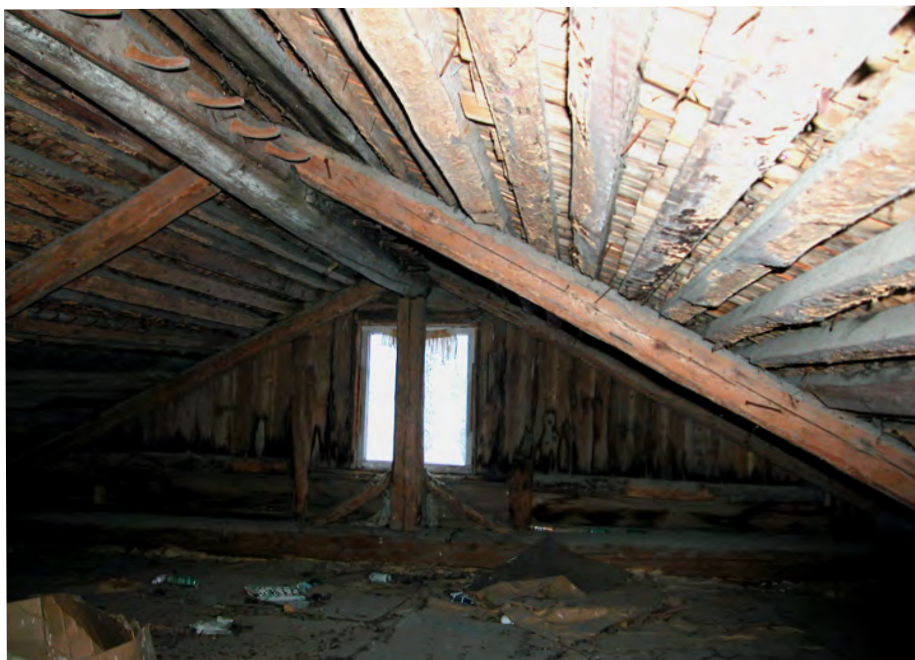
Mustalaiskattotuoli yksinkertaisimmillaan. Jopa pääty on jätetty tasakertaan ja laudoitettu. mustalaiskattotuolin reunimmainen pystykannattaja on keskellä ullakon ikkunaa. Rakenteella ei saada syvärunkoisia rakennuksia, koska käytetyt kevyet puurakenteet eivät kannata pitkiä etäisyyksiä. Katossa on vielä vanhat aluslaudat ja sen päällä vanha pärekatto, jotka on jätetty uuden kattolaudoituksen alle.

Kylmä ullakko antoi mahdollisuuden tarkkailla katon kuntoa, toimi tuuletustilana ja tasasi lämpötilaeroja. Kattotuolit saatiin tehdä hyvin kevyistä materiaaleista yksinkertaisin rakentein. Yksinkertaisin kattorakenne on kurkihirteen perustuva ns. mustalaiskattotuoli. Kurkihirsi on kannatettu pystypuilla, jotka sijoittuvat ullakon keskilinjalle seinien päälle. Kattovasat ovat ulkoseinän ja kurkihirren varassa.

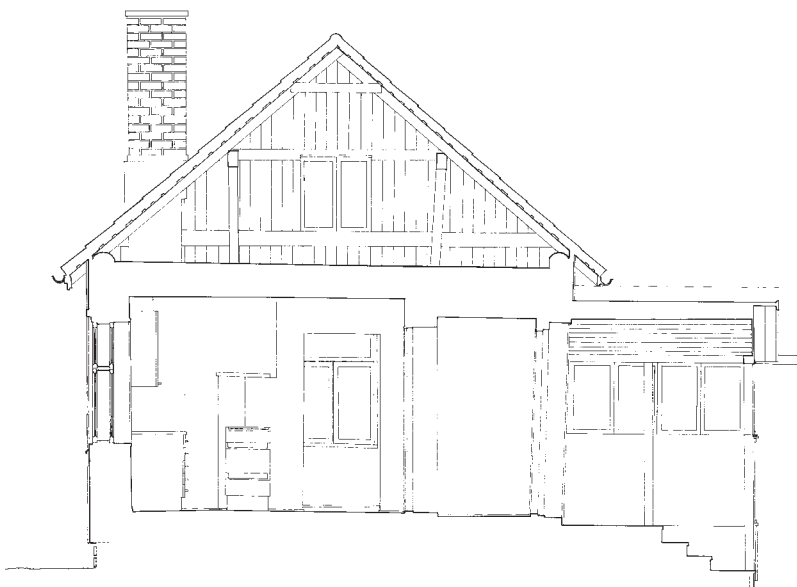
Rakennuksessa on sisäpuolelta lisälämpöeristetty seinä. Kylmä kuisti ja ullakko. Ratkaisussa on se hyvä puoli että sisäpuolinen lämpöeristys pitää ikkunan julkisivupinnassa. Eristystä ei saa kuitenkaan laittaa liikaa, jotta hirsi toimii vielä rakenteellisesti oikein. Nykytietämyksen mukaan yksi ohut kuitulevy on turvallisin ratkaisu, jollei halua laittaa puupanelointia suoraan seinään kiinni. Jos sisäpuolinen eristys jättää hirren kylmäksi tai rakenne sisältää materiaalin, joka estää normaalin rakenteen sisällä liikkuvan kosteuden liikkumisen hirsirakenteen vaurion riski kasvaa merkittävästi.

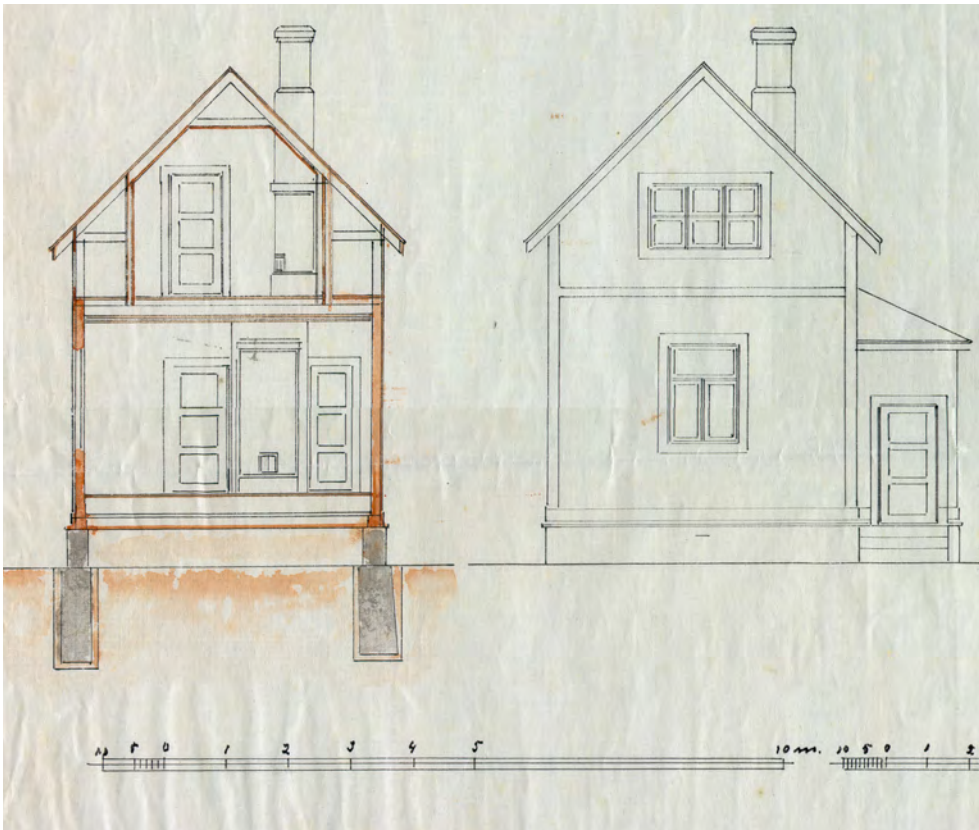
I linja rakennus.

Rakenteen osat ovat hirsiseinä, kiviperustus, alaja yläpohjassa puupalkit, joiden molemmin puolin on lattialaudoitus. Huoneen sisäseinät ovat pinkopahvitettuja ja tapetoituja. Ylä- ja alapohjan eristeenä on puru, olki, savi tai turve tai niiden yhdistelmät. Lattian alla on tuulettuva alapohja. Ullakon keskisosaan on saatu korkea tilaa, joka on käytetty ns kesähuoneena.

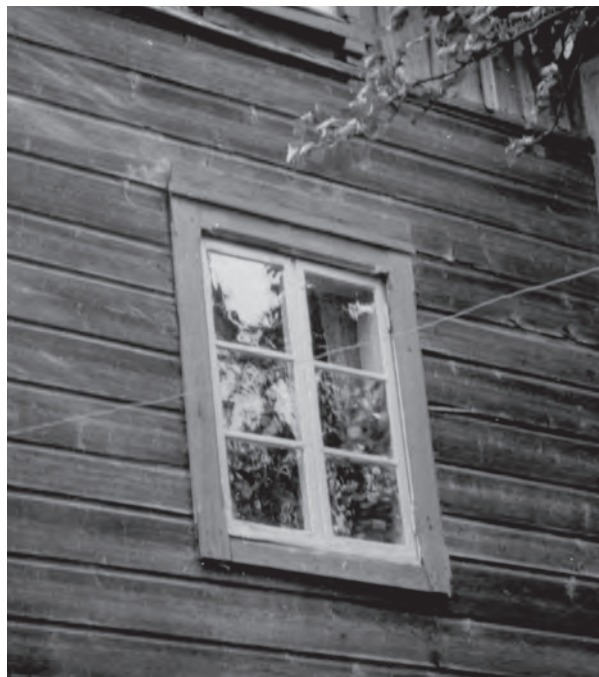
Variaatio tästä tasalevyisen kehystyksen tyypistä: ikkunan vaikutelma on nostettu korkeammaksi lisäämällä yläkehysten päälle kehysten levyinen hieman ulostuleva vaakalista ja lisäämällä toinen, hieman päistään viistetty, lauta ikkunan yläpuolelle.

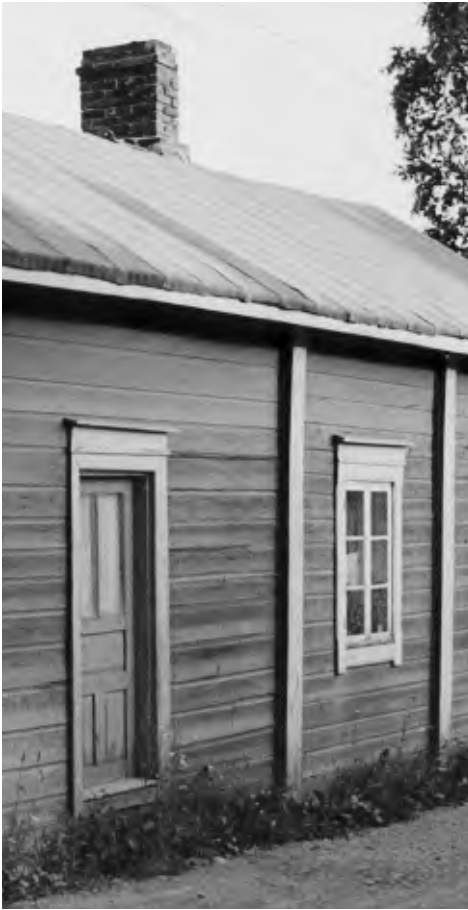
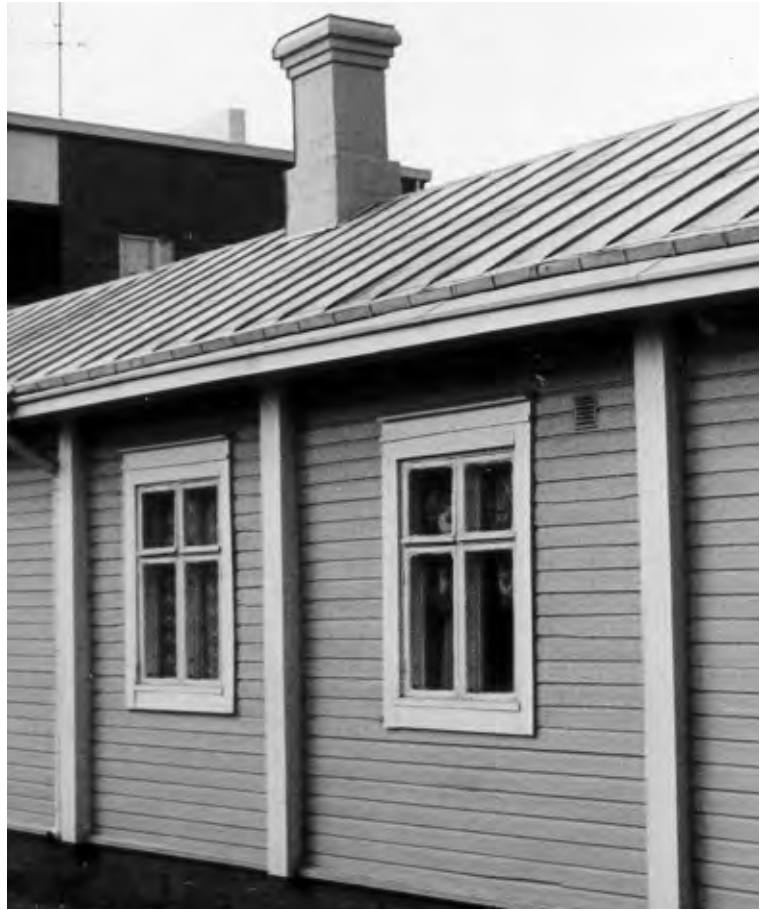
Vasemmalla kolmiruutuisen puitteen toinen kehystysvaihtoehto, jossa puitteen puolella ei ole vinousta, vaan pienillä lisäpaloilla on tehty vinoruutu kehystyksen alaosaan. Yläpuolelle tehty laudan korkuinen kehystyksen lisäys korostaa ikkunan korkeutta, kuten myös ikkunan molemmin puolin olevien lautojen jatkaminen koko reunan matkalle. Kehystyksen päälle on laitettu lisäksi kehystystä pidempi vinolauta, joka toimii tippanokkana.

2. TYYPIN MUUNNELMAT kuvastavat Kalliomäellä käytettyä yleisintä vanhaa ikkunakehystä, jota on käytetty eri puitejakojen kanssa ja hieman varioiden. Variointia on siinä onko tippanokka leveämpi kuin kehystys vai vain kehyksen levytien. Myös sivuilla olevat kehyslaudat voivat tulla 2-3 cm pidemmälle kuin alakehyksen alareuna, jolloin kehystyksen neliömuoto rikkoutuu. Samaa kehystä on käytetty myös ovessa, mutta ullakon ikkuna on kehystetty yksinkertaisemmin.

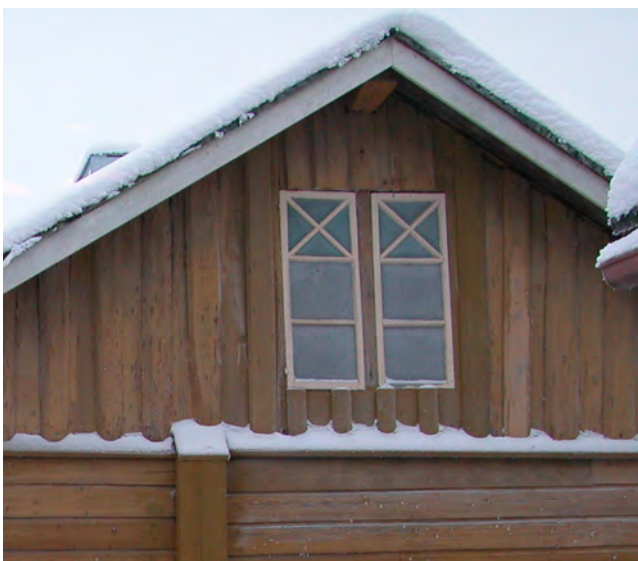
Kuistin tai ullakon ikkunoissa, ulkorakennuksen ikkunoissa käytetty usein kiinteää, ilman karmia ja ikkunakehystyksiä julkisivuun liitettyä ikkunaa.

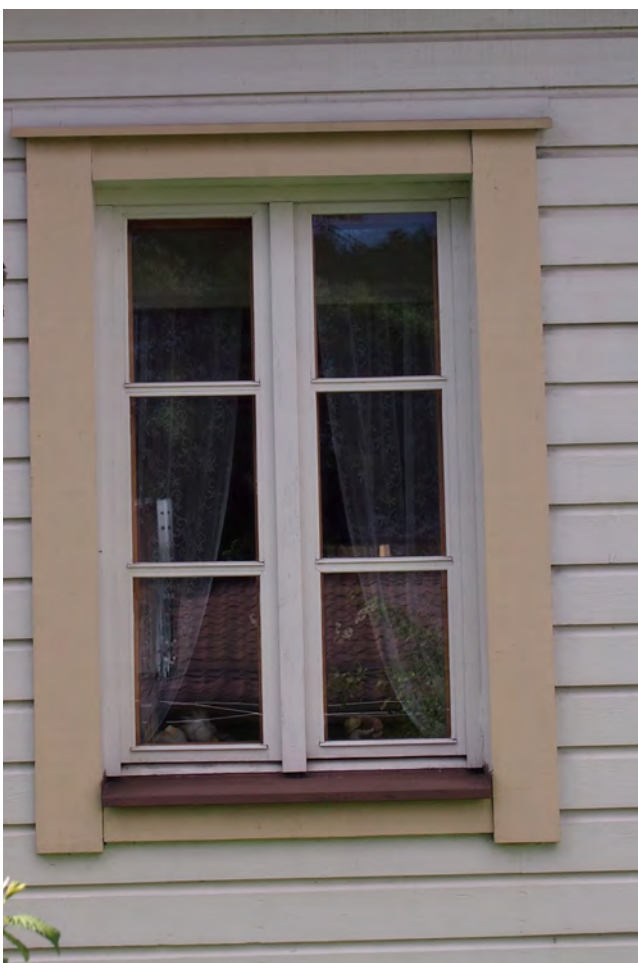
Uusimmissa korjauksissa käytetty sisään aukeava ikkunatyyppeä poikkeaa yksityiskohdiltaan ulos aukeavasta ikkunasta. Puitteen ja karmien on oltava saman väristä.
