FORSSAN KAUPUNKI MAANKÄYTÖN SUUNNITTELU

RONTTISMÄEN ASEMAKAAVA RAKENNUSTAPAOHJE

RONTTISMÄEN ASEMAKAAVA

RAKENNUSTAPAOHJE

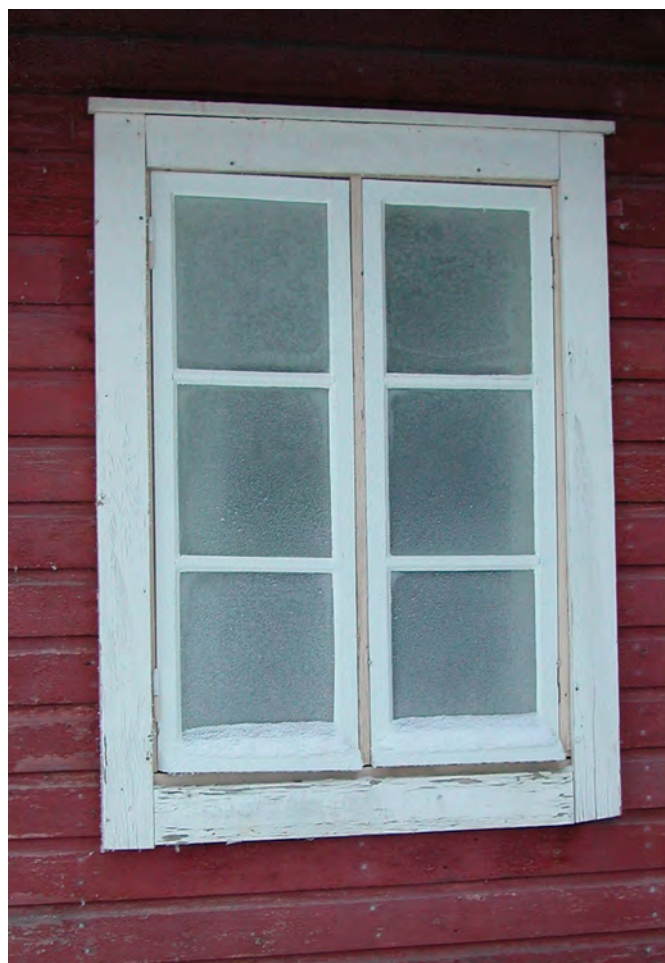
Päärakennuksissa käytetty ikkunatyyppeä on ulos aukeava. Perinteisessä ikkunassa syntyy luontevasti eri pintoja, joilla voi olla eri värit: puite- ja karmi sekä kehystys voisivat olla kaikki eri värisiä.

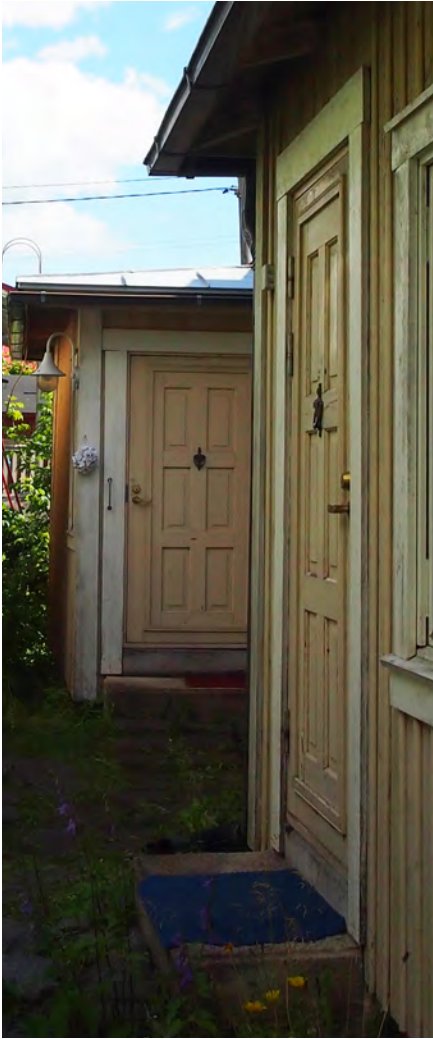
Yllä yksittäiset keltaokraiset kuistin peiliovet.

Alla leveällä vaakapaneelilla paneloitu ruskea ovi, jonka yläpuolella on eteiseen valoa antavat ikkunat.

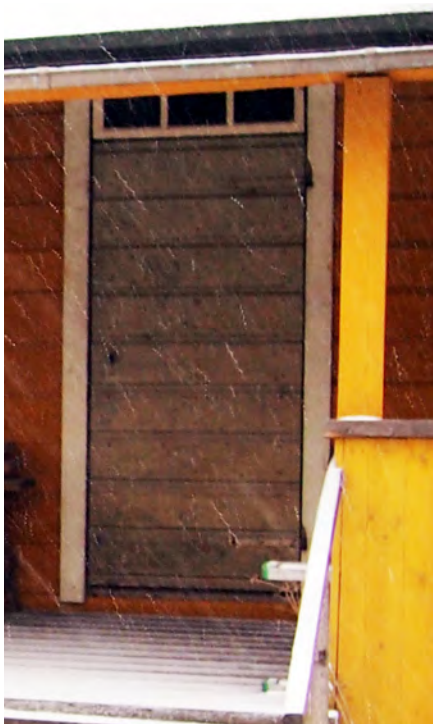
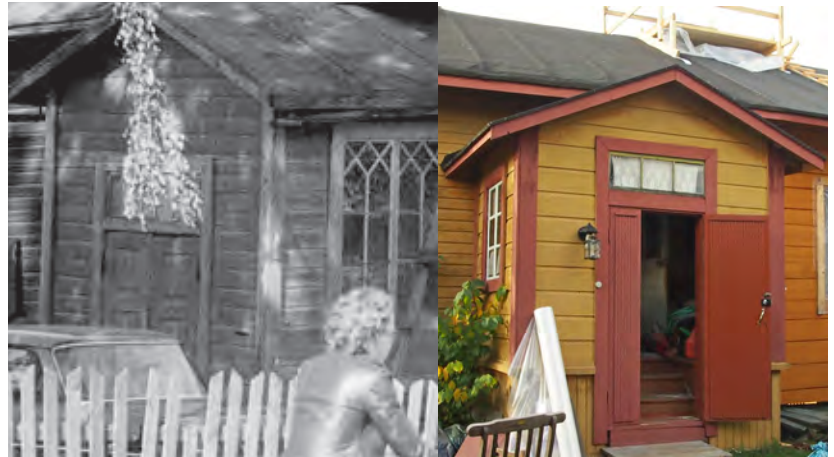
Kuistille johtavat kapeat pariovet. Toisena versiona oikealla 1950-luvun henkinen pariovi, jossa vasemmalla on kapeampi ns. vasikkaovi.

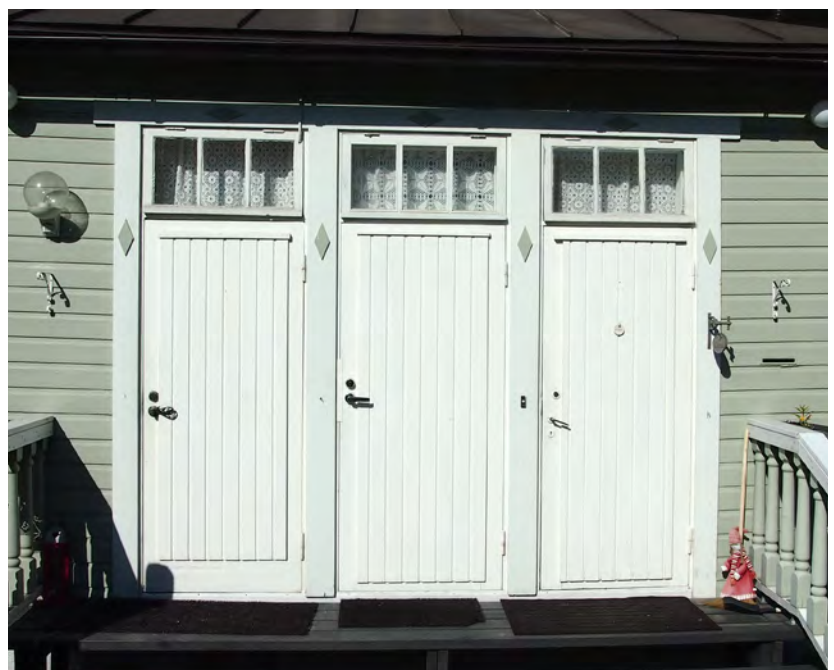
Kuistille johtaa kolme 1950-luvun oven tyyppistä ulko-ovea. Ovet johtavat kolmeen erilliseen asuntoon. Ovien yläpuolella on ikkunat. Valkoinen on alueelle uusi oviväri.

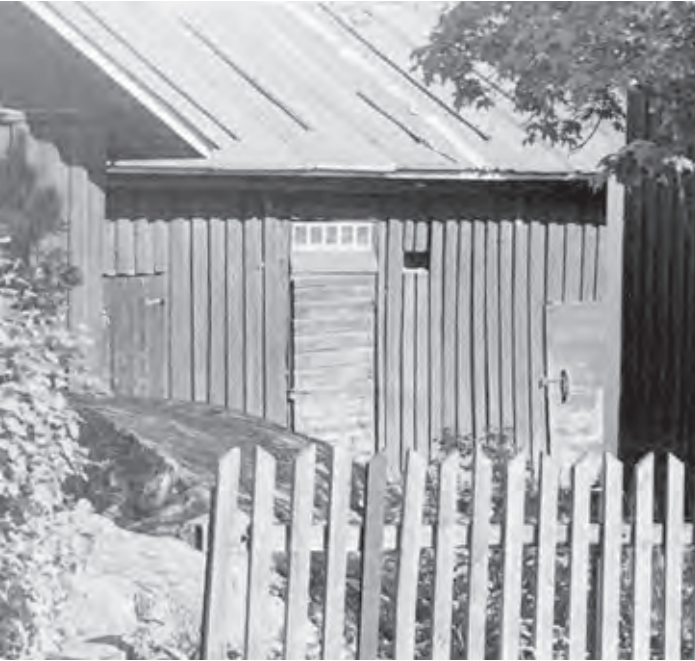
Ulkorakennuksessa on yksinkertaiset ovet, joissa ei ole kehystä. Kaikki kolme ovea ovat erilaisia ja erikokoisia. Yhden oven päällä on matala ikkuna. Ikkunapuite on kiinnitetty suoraan runkoon.

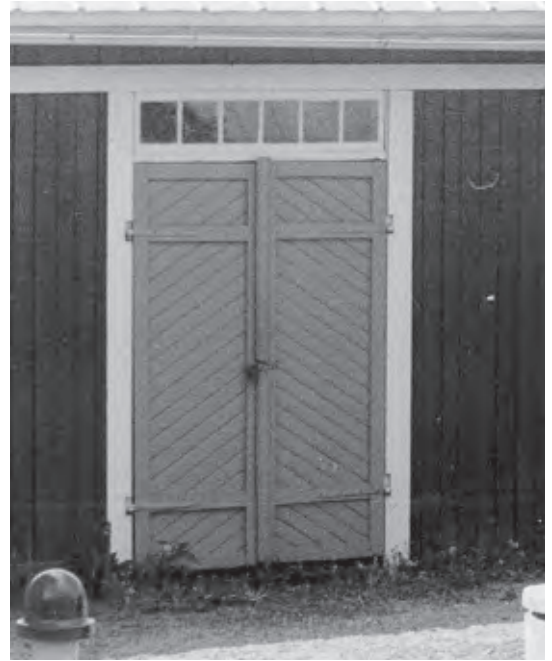
Ulkorakennuksen vinopaneloitu pariovi, jonka reunat on viimeistely kehystyksellä. Päällä on suoraan runkoon kiinnitetty ikkuna.

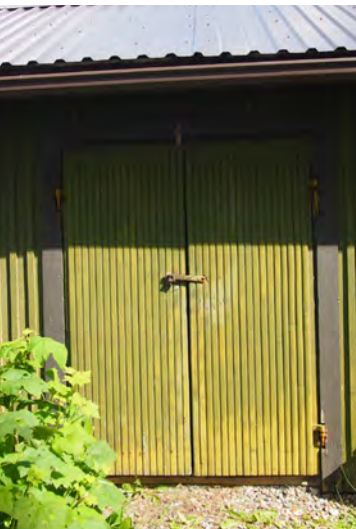
Uudella värillä maalattu ulkorakennus. Ovileveydet vaihtelevat.

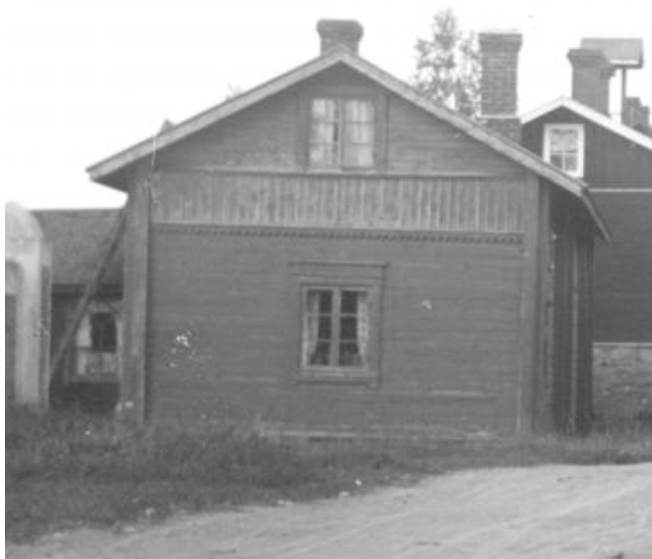
Kalliomäellä käytettiin suhteiltaan korkeammissa rakennuksissa 1800-luvun loppupuolella päädyissä useita listoin eroteltuja alueita. Näitä rakennuksia ei alueella ole kuitenkaan säilynyt kovin monta, ja tätä tapaa ei ole ajateltu elvytettävän alueelle uudestaan.

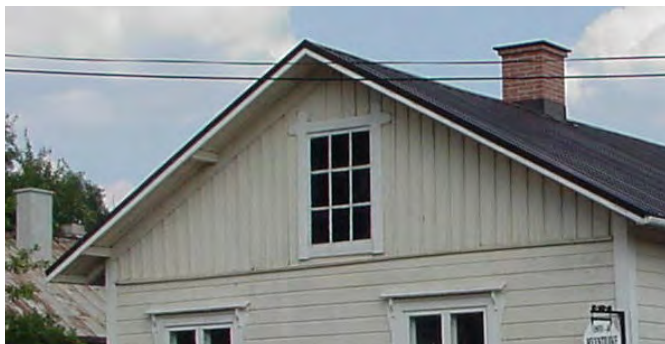
Kalliomäelle tyypillisin tapa tehdä julkisivuun eri suuntainen vuoraus on tehdä se päätykolmioon. Nurkkalauta tulee myös kolmion kohdalle.

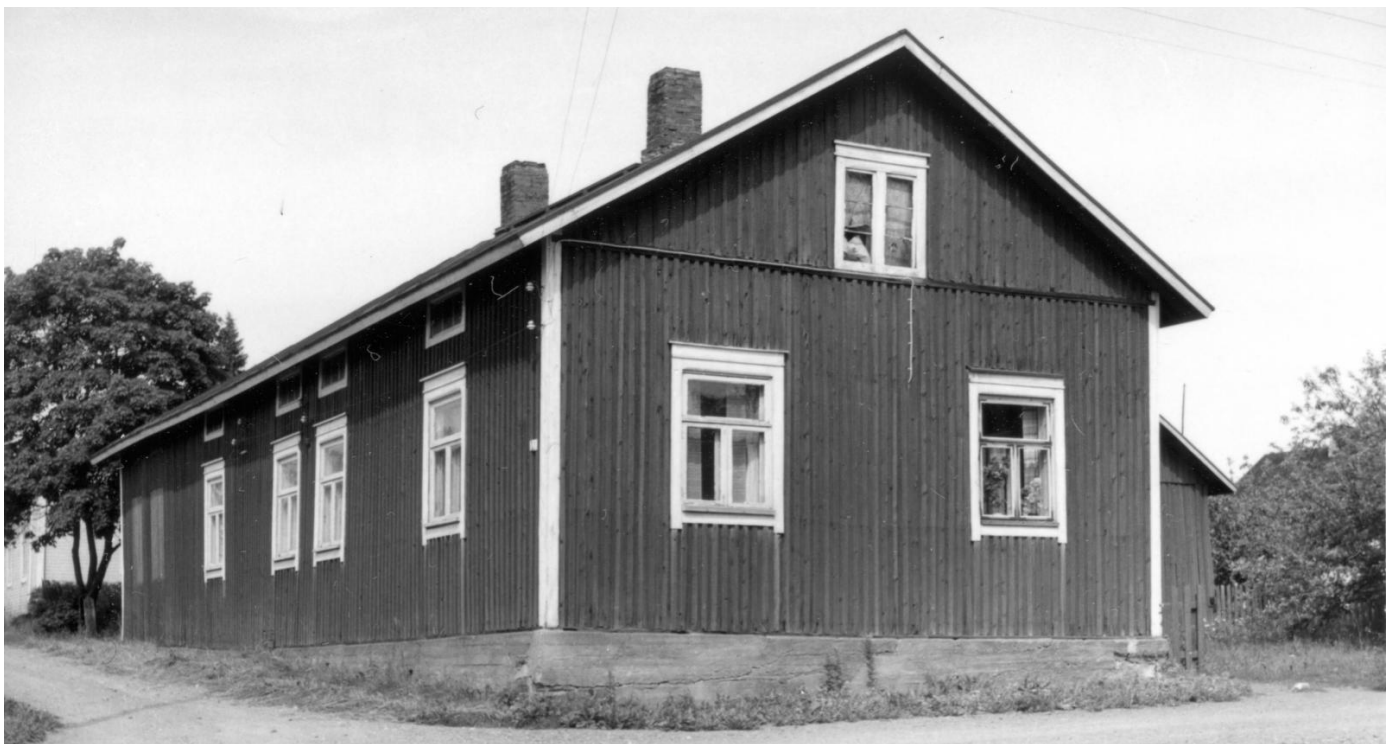
Yläikkunat rytmisä suhteessa pääikkunoihin. Päädyn yläikkuna on alakerran ikkunoita pienempi.

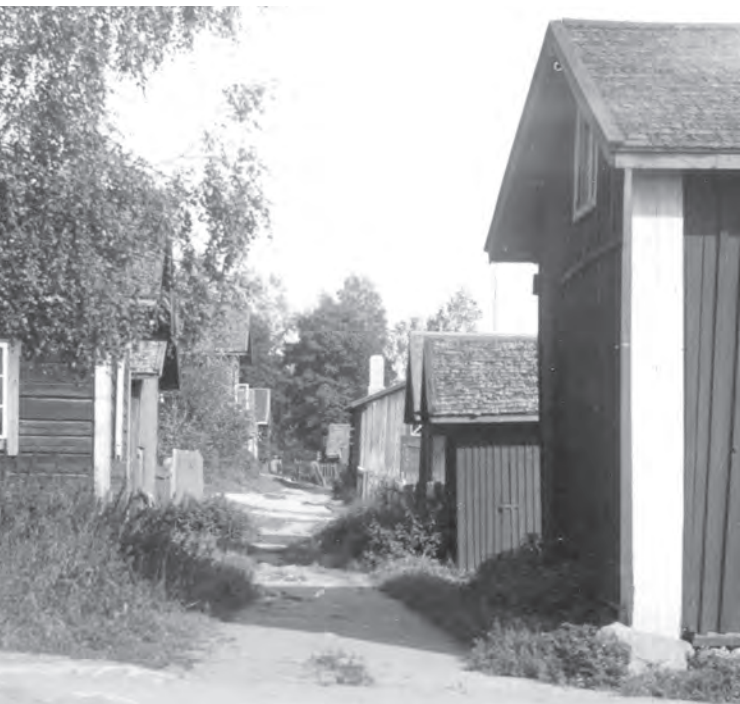
Pärekatto, näkyy palokujalla sekä asuinrakennuksessa että ulkorakennuksissa. Kolmiorimahuopakatoissa kapeat huovat tulevat räystäälle saakka.

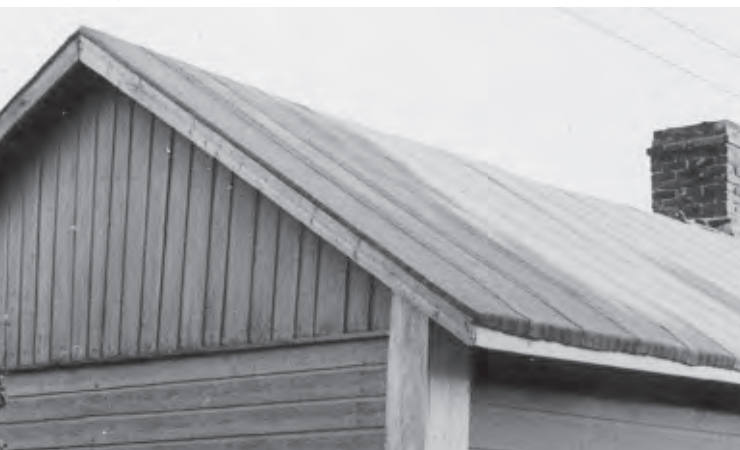
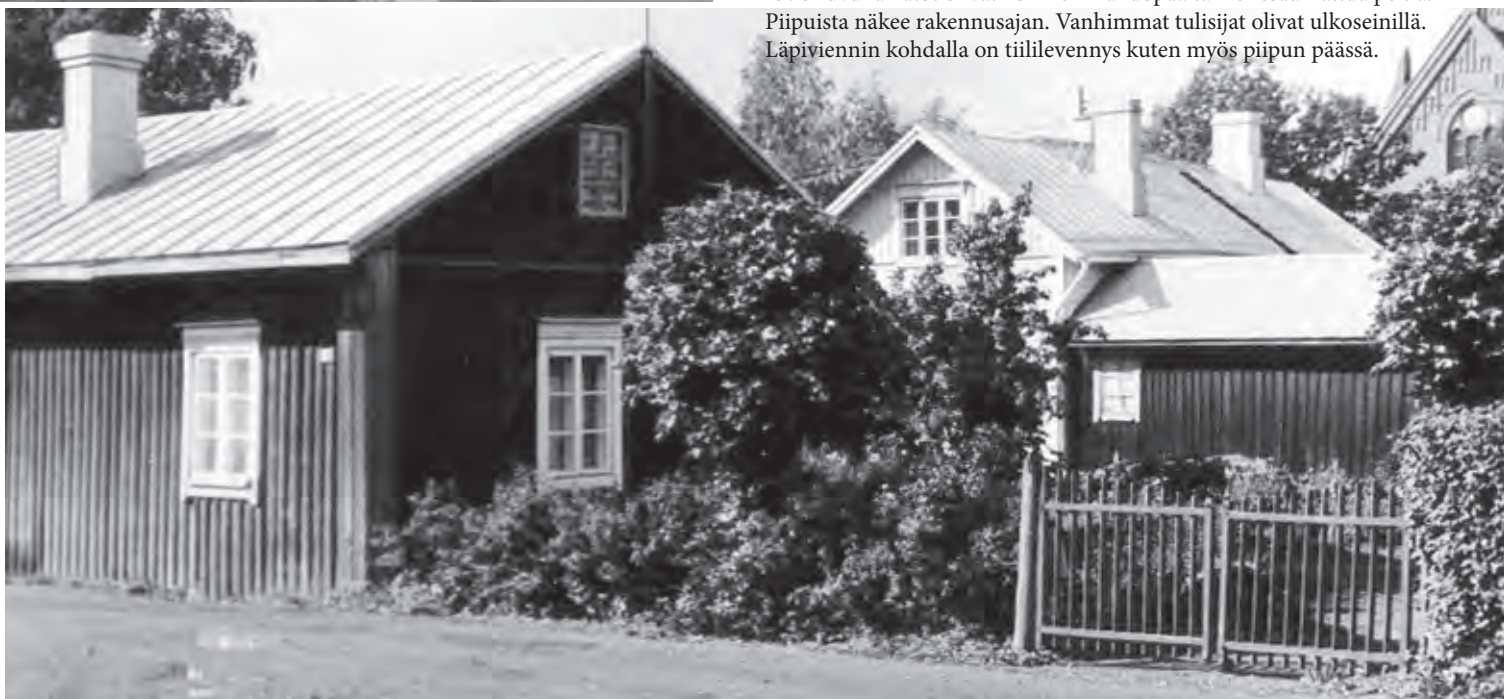
1970-luvulla katot olivat kolmiorimahuopaa tai konesaumattua peltiä. Piipuista näkee rakennusajan. Vanhimmat tulisijat olivat ulkoseinillä. Läpiviennin kohdalla on tiililevitys kuten myös piipun päässä.

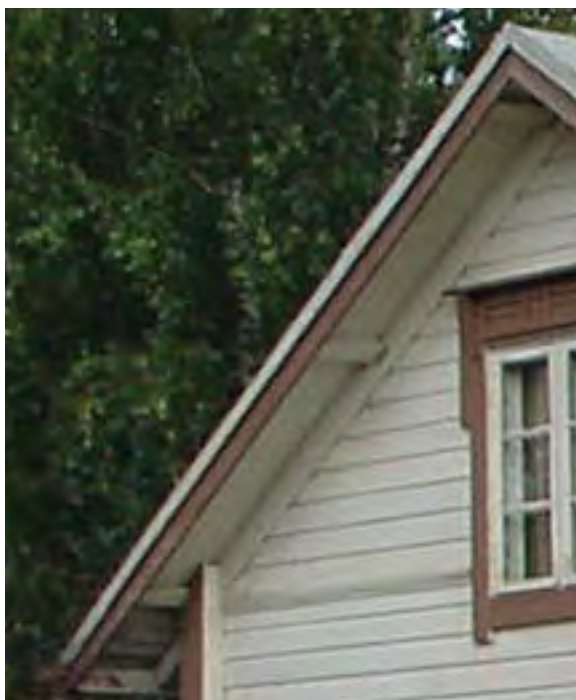
Kapea räystäslauta. Kevyet kukkopuut jäävät piiloon räystäslaudan taakse. Vaakalaudoituksen päät on viimeistely lappeen suuntaisella laudalla. Kolottavaksi jäävät vain kukkopuut.

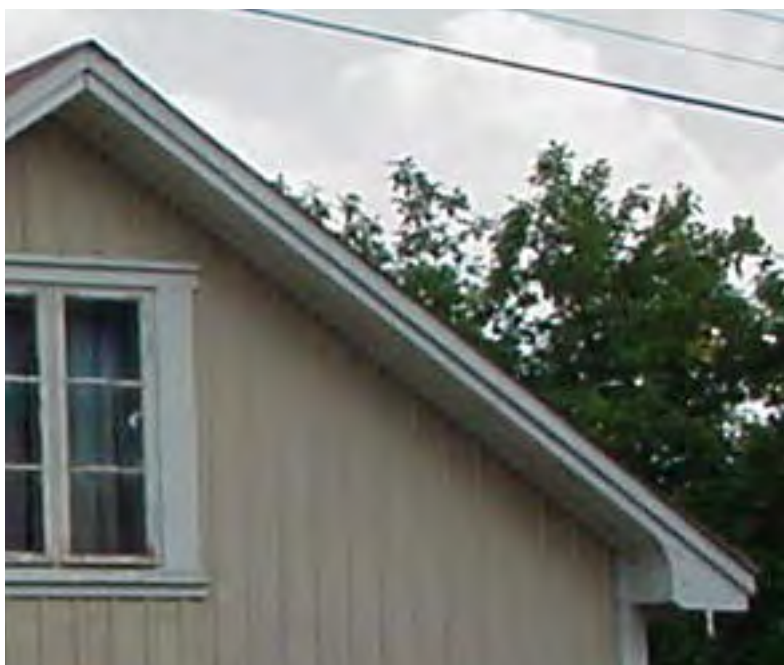
Kevyt räystääs, 1900-luvun alun detaljoinnilla.

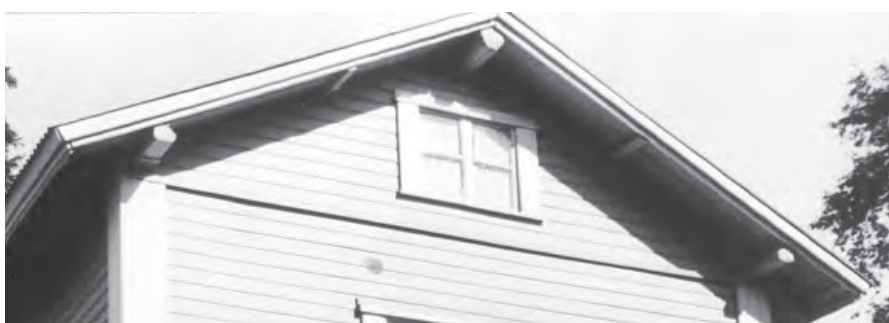
Kattokannattimien pyöreät päät: kurkihirsit ja seinän päälle nostetut puut tulevat julkisivusta ulos ja kannattavat päätyräystään. Kukkopuuna välissä pienempi neliskulmainen puu.

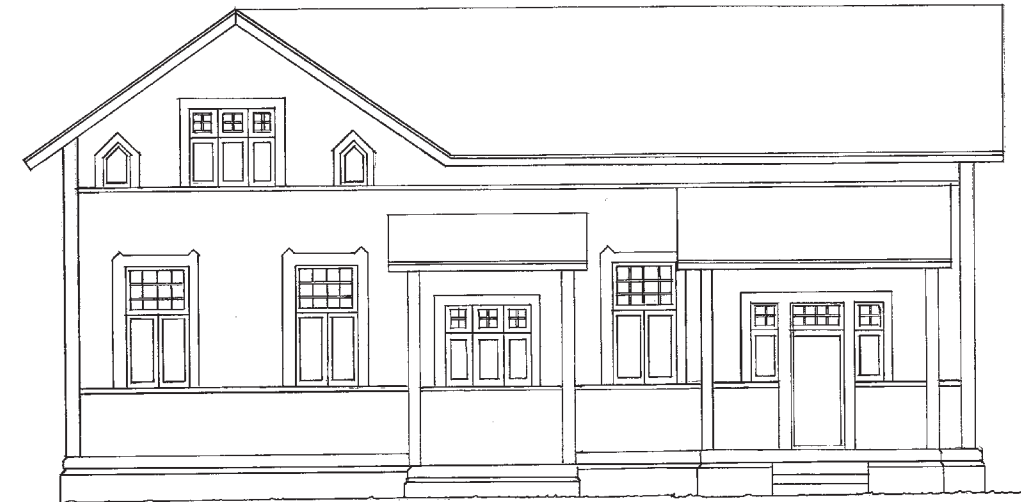
1932

Kalliomäellä kuisti on saat-
tanut muuttua enemmän kuin
muu rakennuksen julkisivu.

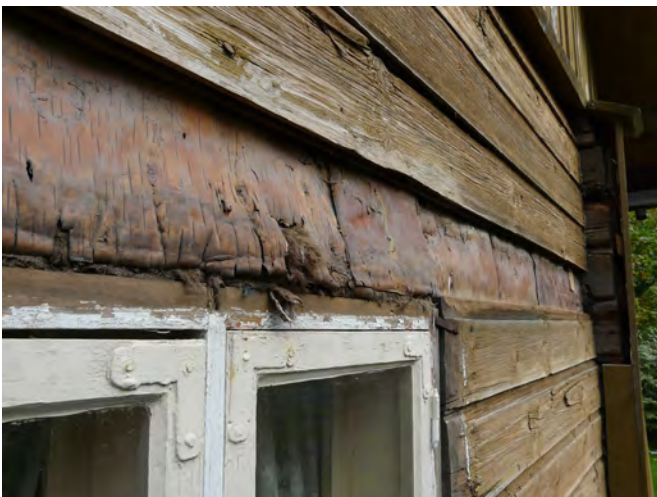
Vanhastaan julkisivuvuoraus on hirressä kiinni. Hirren ja julkisivuvuorauksen välissä saattaa olla tuohi tai tervapaperi.

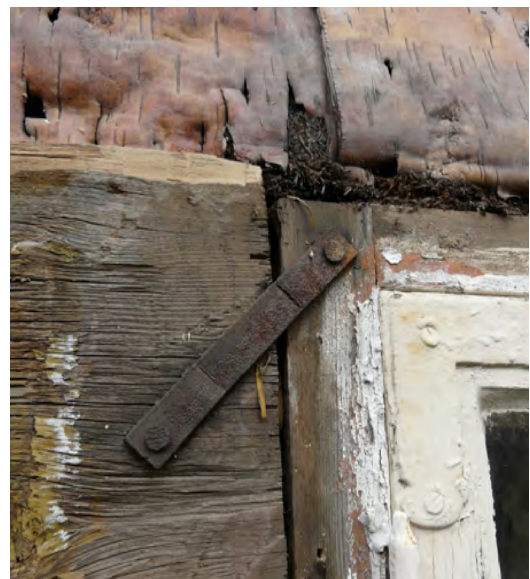
Ikkunakarmit on kiinnitetty raudoin, jolloin karmi elää hirren kanssa samaan tahtiin.

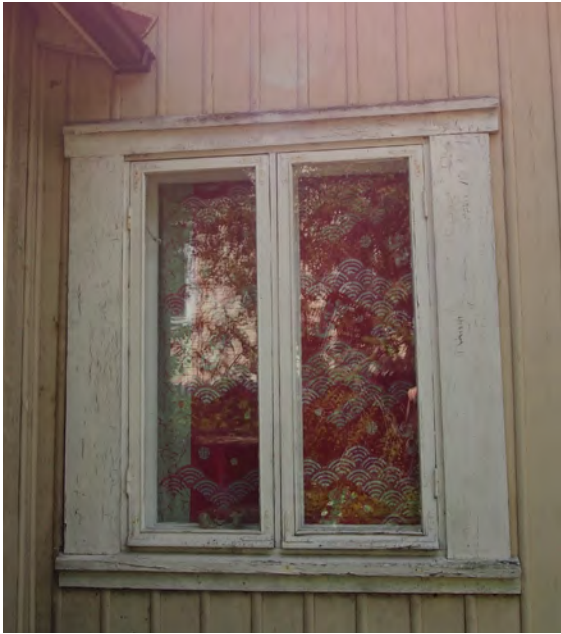
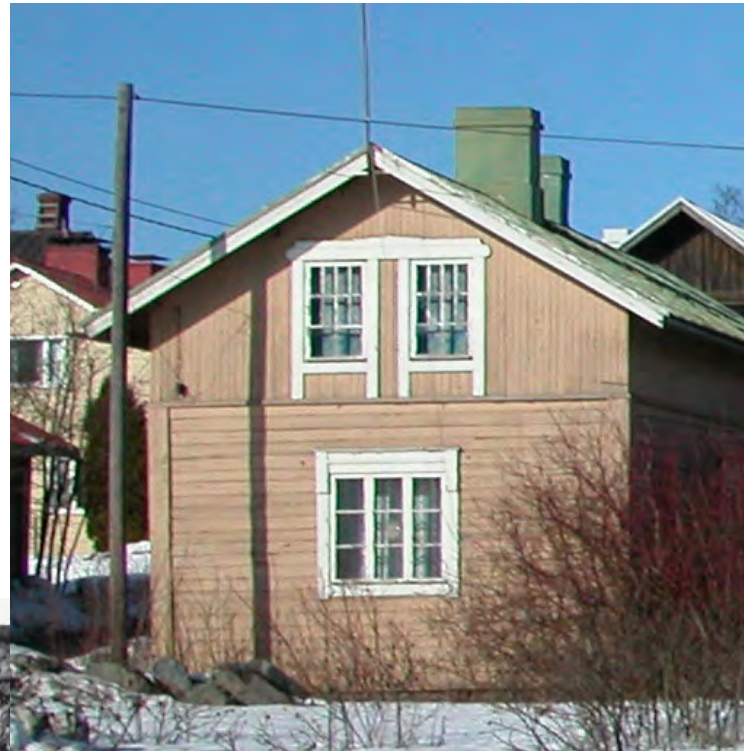
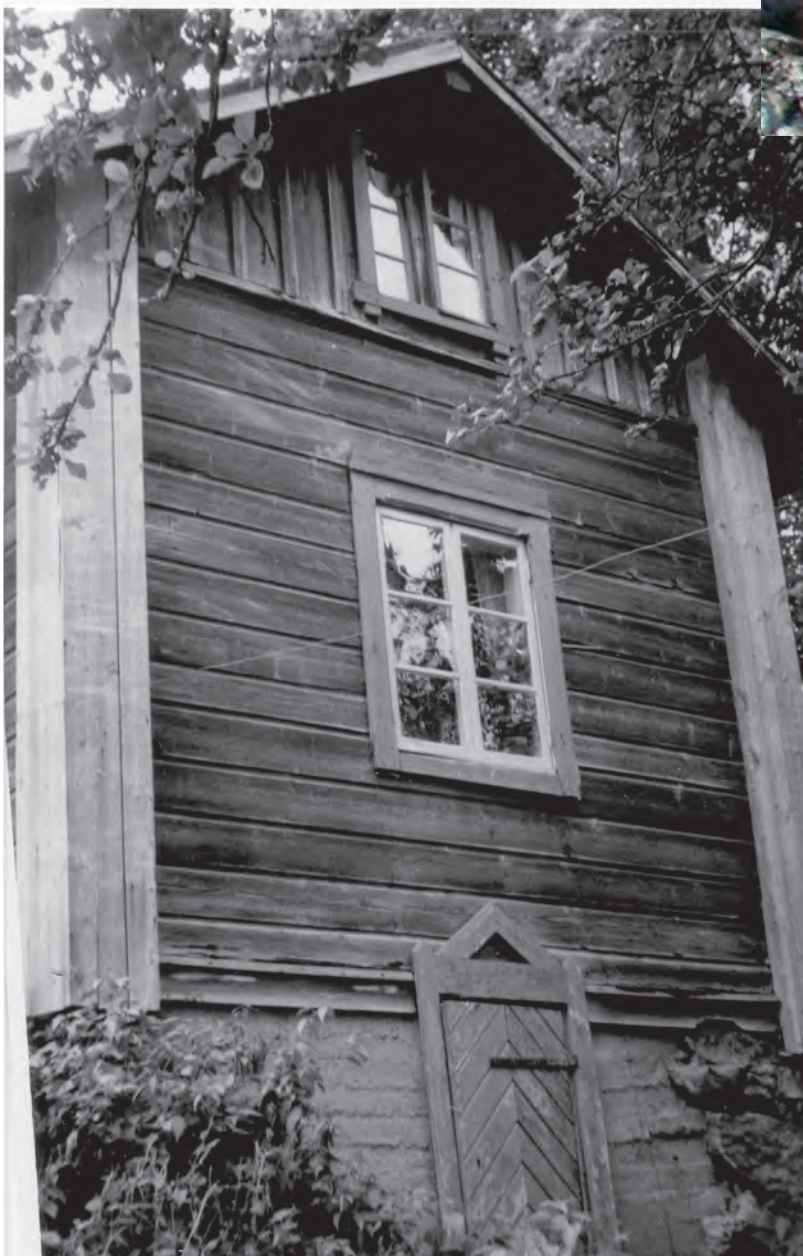
Museon julkisivu

Ullakon ikkuna on pienempi. Tämän takia ikkunassa on pienemmät ruudut, se on vaatimattomammin kehystetty loveamalla ristiin laudat ja jättämällä päät pidemmiksi.

Asuinhuoneen ikkuna on isompi. Tämän takia ikkunassa on sommat ruudut. Kehystys on koristeltu viistoamalla vuorilautoja.

Vaakavuoraus on keilaponttia ja nurkklaudat leveät.

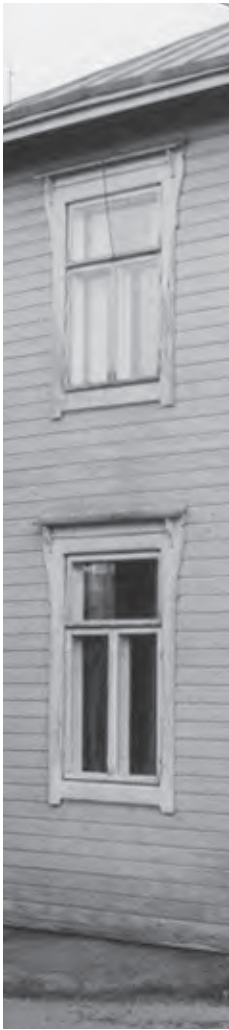
2-kerroksisessa rakennuksessa on samanlaiset ikkunat molemmissa kerroksissa.

Säilynyt ikkuna sisäpihan puolella.

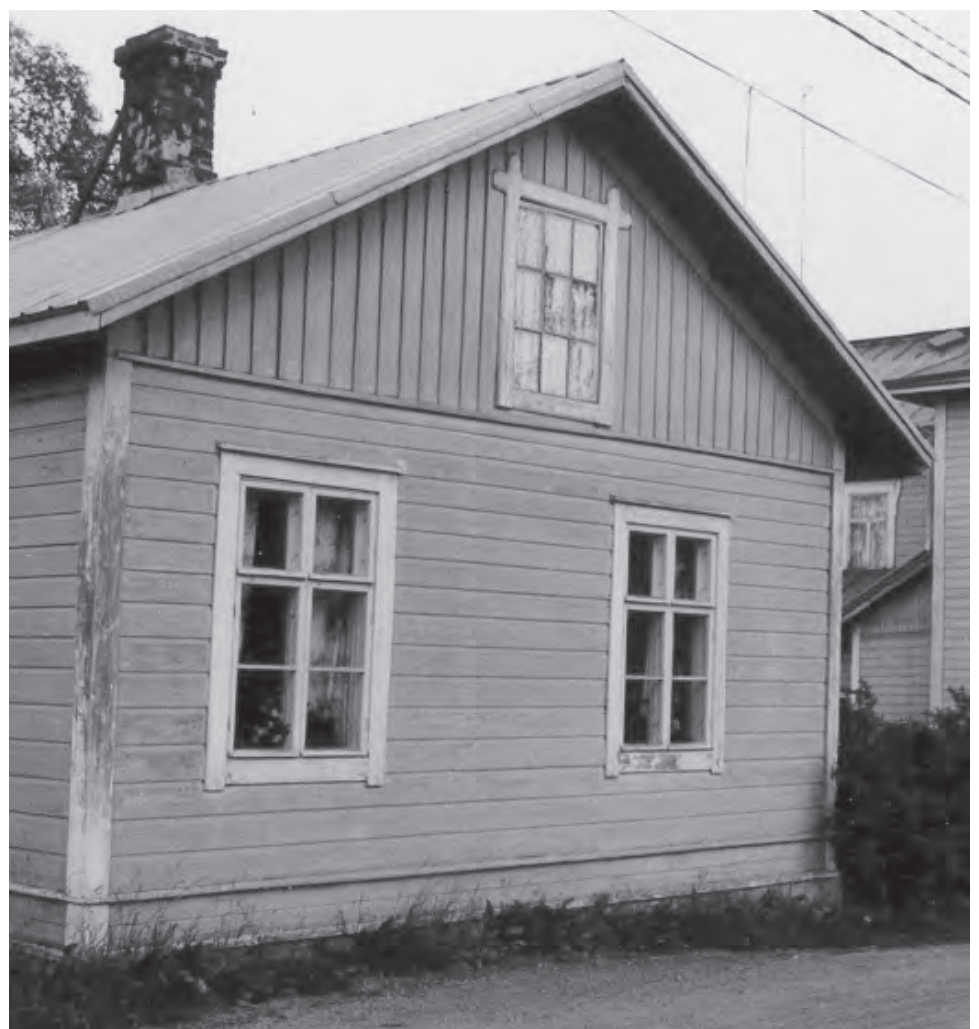
Yläikkunassa on käytetty ilmeisesti kierrätettyä ikkunaa.

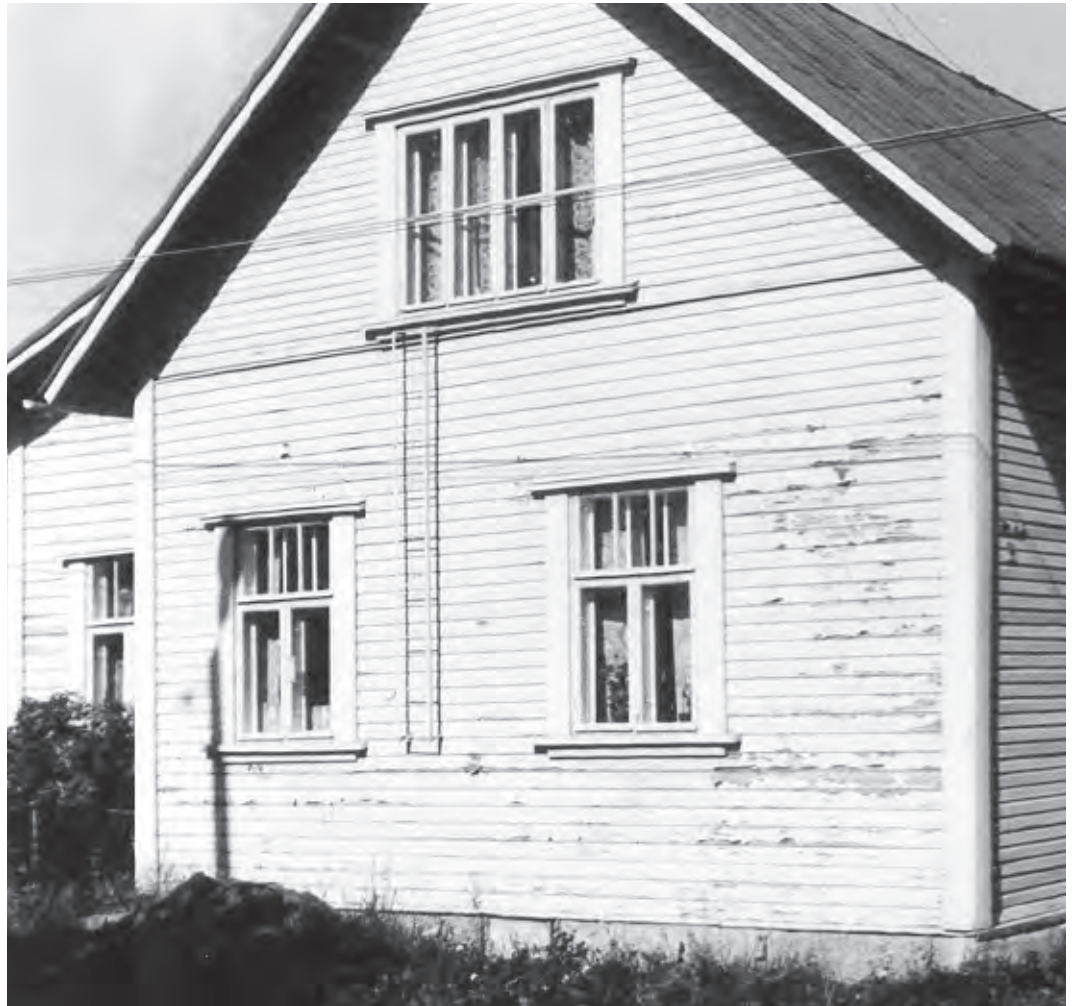
Julkisivu ja kehystys uusittu puitejako ja 1940-luvulta kehystys. Yksinkertaisempi perinteinen kehystys ja T-ikkuna.

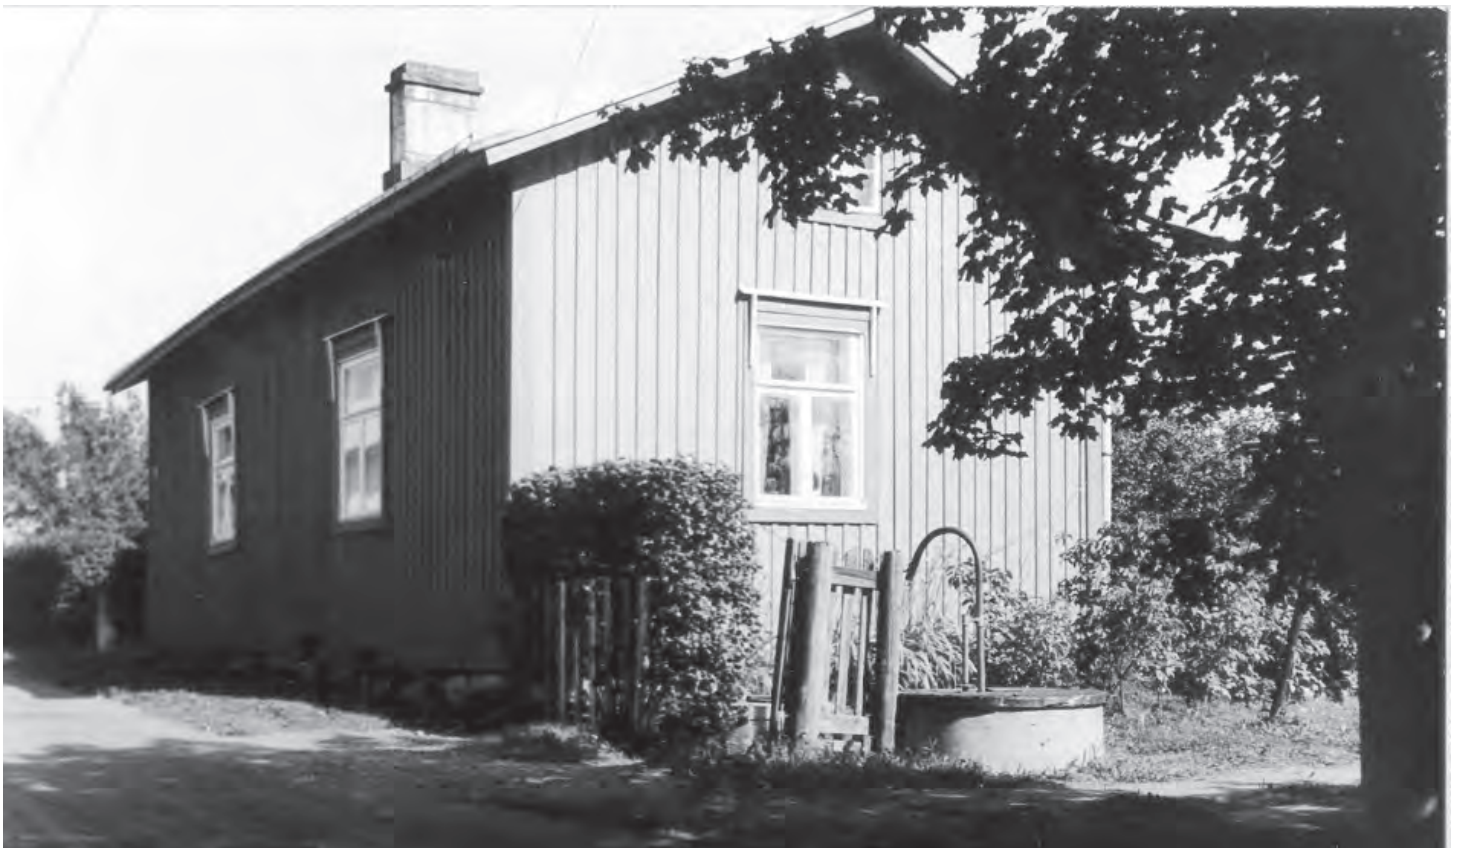
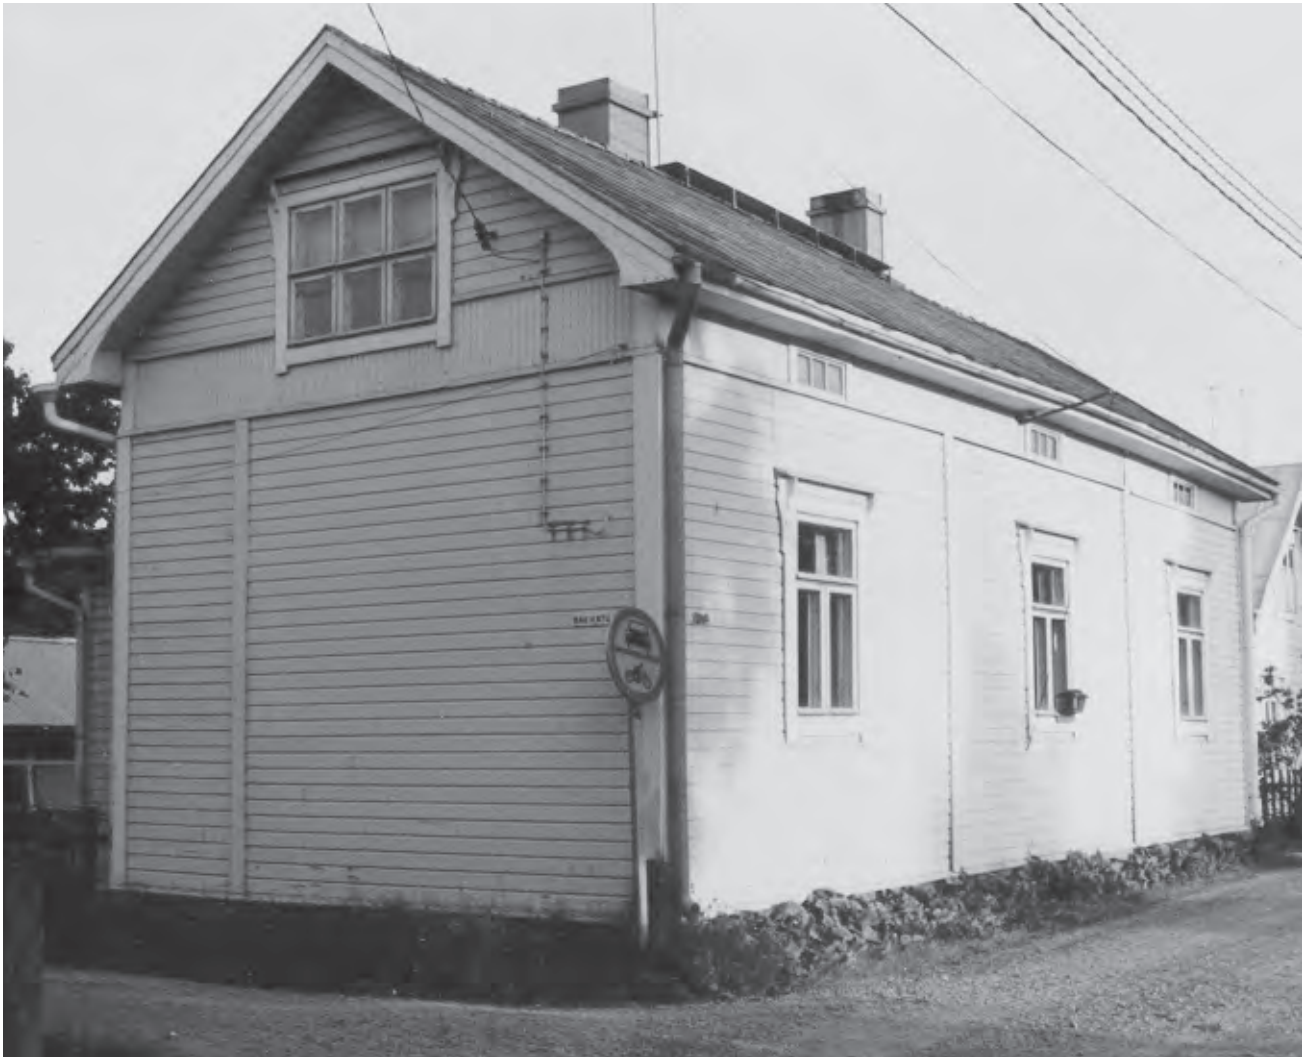
Alakerran ikkuna on perinteinen, yläkerran ikkuna on muutettu myöhemmin.

Pitkänurkkaisen rakennuksen julkisivu on uudistettu runsaasti koristelluilla ikkunakehyksillä, ullakolla on laajennettu ikkuna.

Alakerran ikkunakehykset poikkeavat ullakon ikkunakehyksistä. Ullakon ikkuna on pienempi.

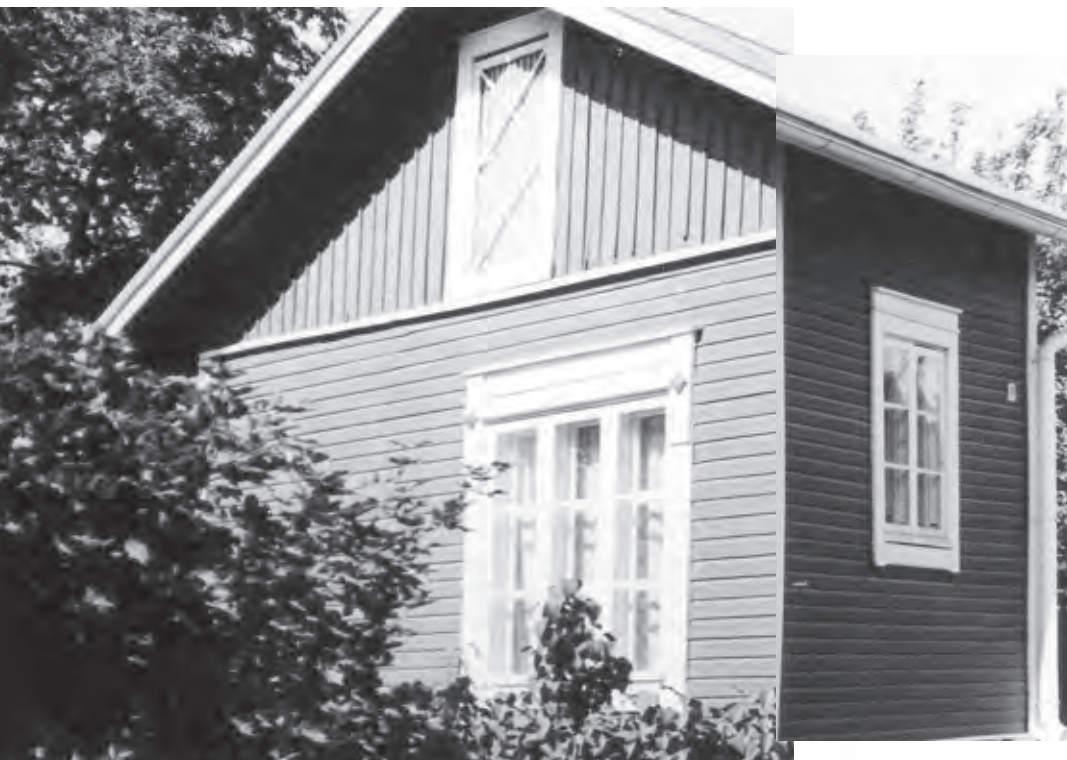
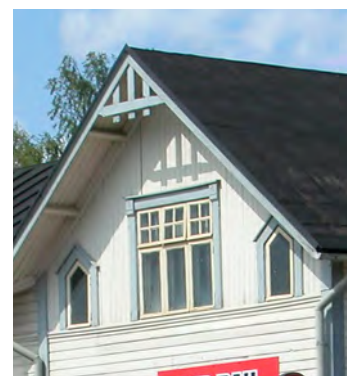
Kalliomäkeläinen versio ikkunakehystyksestä, vinoneliö kaiverrettuna.

Ullakon vinoruutuinen ikkuna on ilmeisesti kierrätetty. Päädyssä on myöhemmin laajennettu ikkuna isoimpaan huoneeseen.

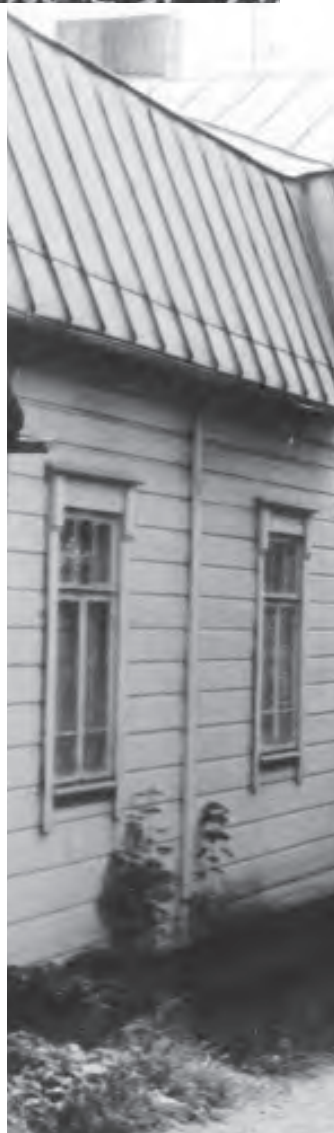
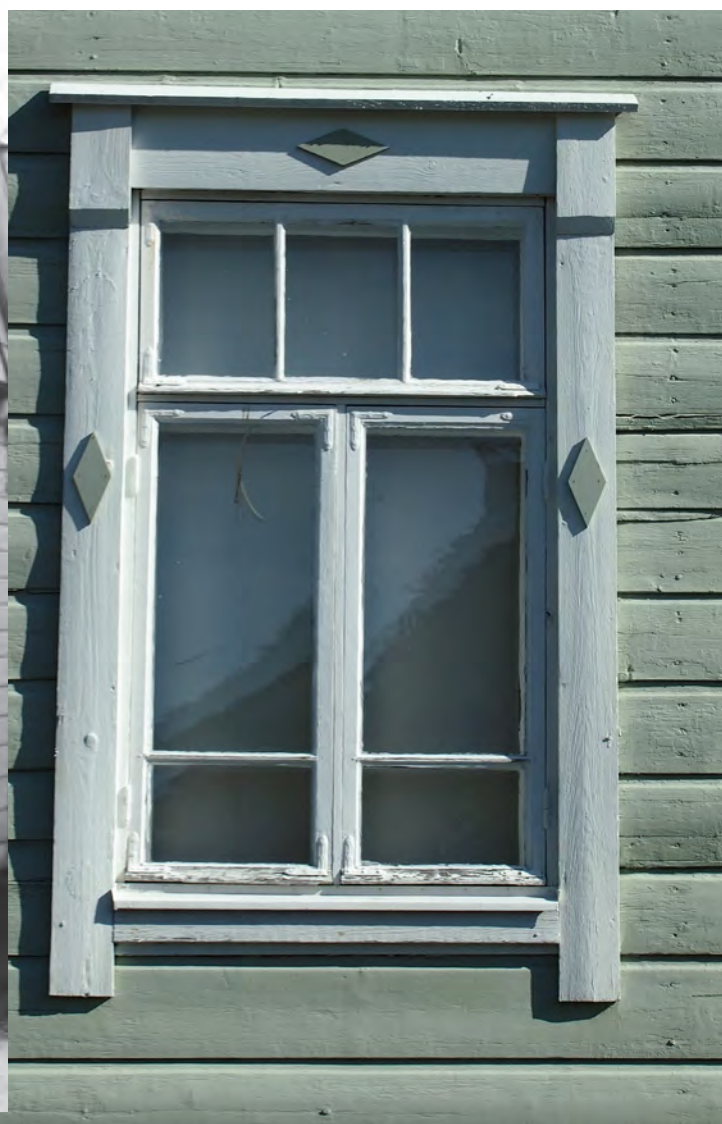
Hierarkia ikkunanleveydellä ja koristelulla. Olohuoneen ikkuna päädyssä koristellumpi.

Sama ikkuna 970-luvulla ja 2000-luvulla: Ikkunakehyksiin on tullut lisäkoristusta 1970-luvun jälkeen.

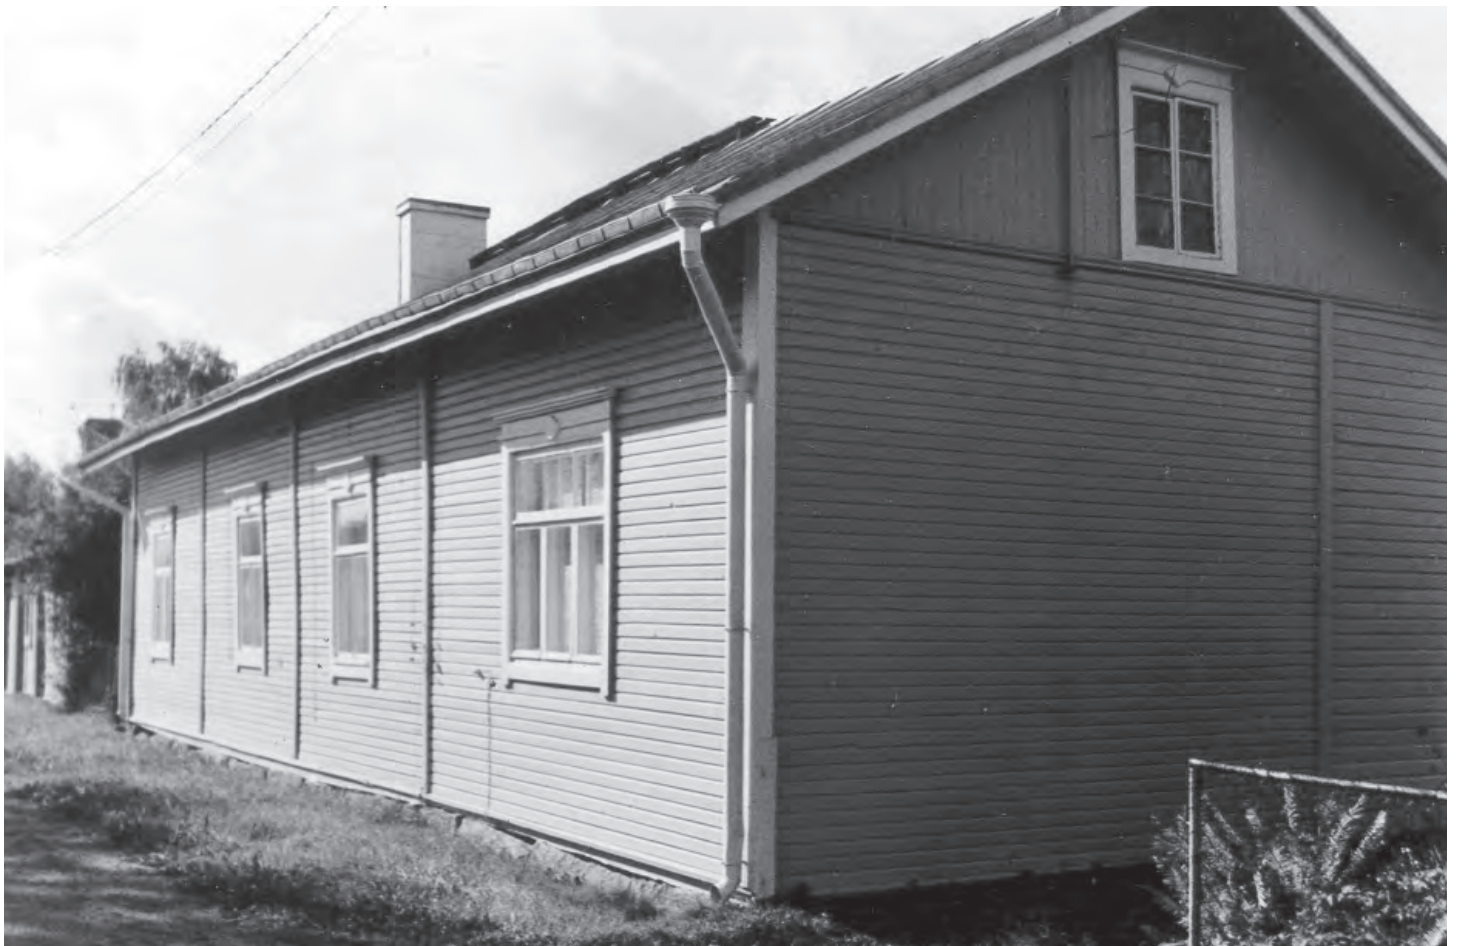
Vinoneliö varioituu ikkunakehyksissä eri tavoin Kalliomäellä.

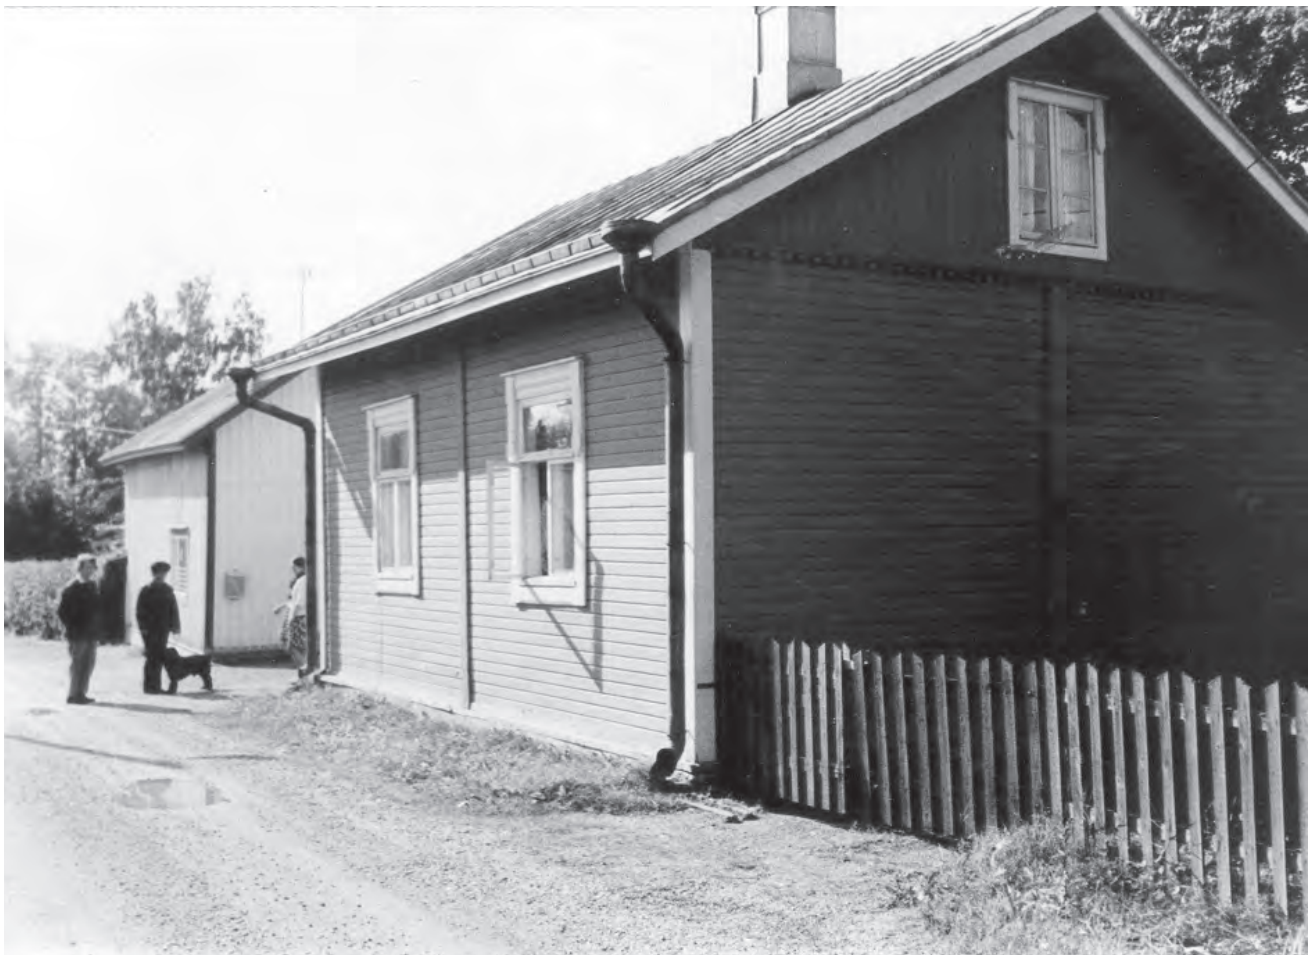
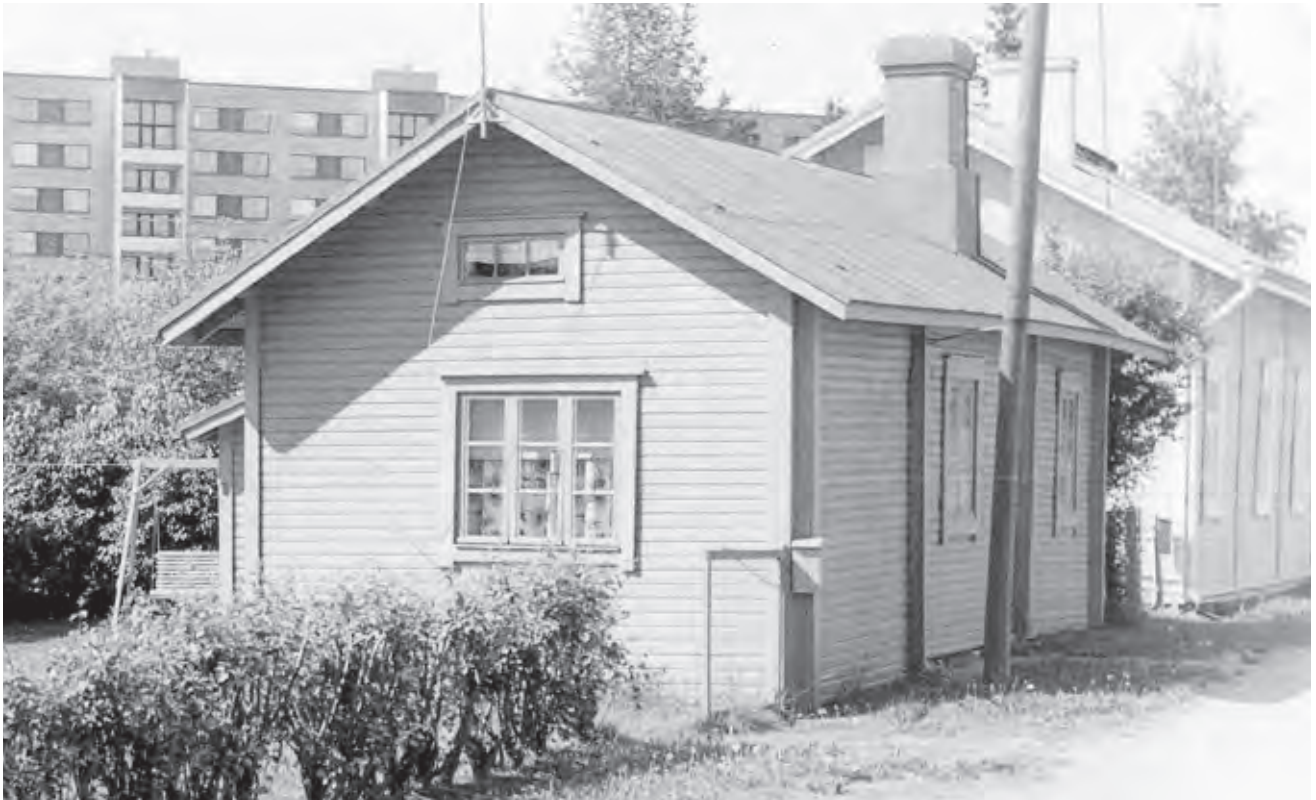
Yksinkertainen lista yksinkertaisen kehyksen päällä. Rakennus muutenkin yksinkertaisesti vuorattu.

Koristeltu lista yksinkertaisen kehystyksen päällä. Rakennukseen liittyy muutakin koristeellisuutta vaaka/pystypaneeli päädystä.
