FORSSAN KAUPUNKI MAANKÄYTÖN SUUNNITTELU

RONTTISMÄEN ASEMAKAAVA RAKENNUSTAPAOHJE

RONTTISMÄEN ASEMAKAAVA

RAKENNUSTAPAOHJE

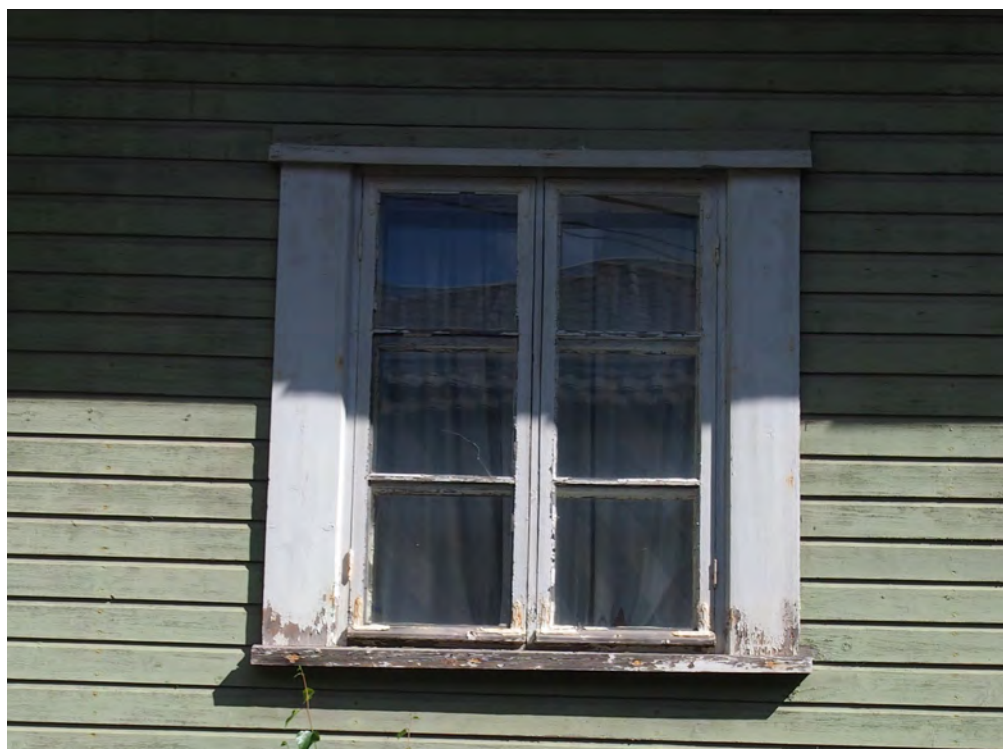
Ullakon ikkuna on saatu vanhemmasta arvokkaammasta rakennuksesta. Ikkunoiden uusiokäyttö on ollut yleistä alueella.

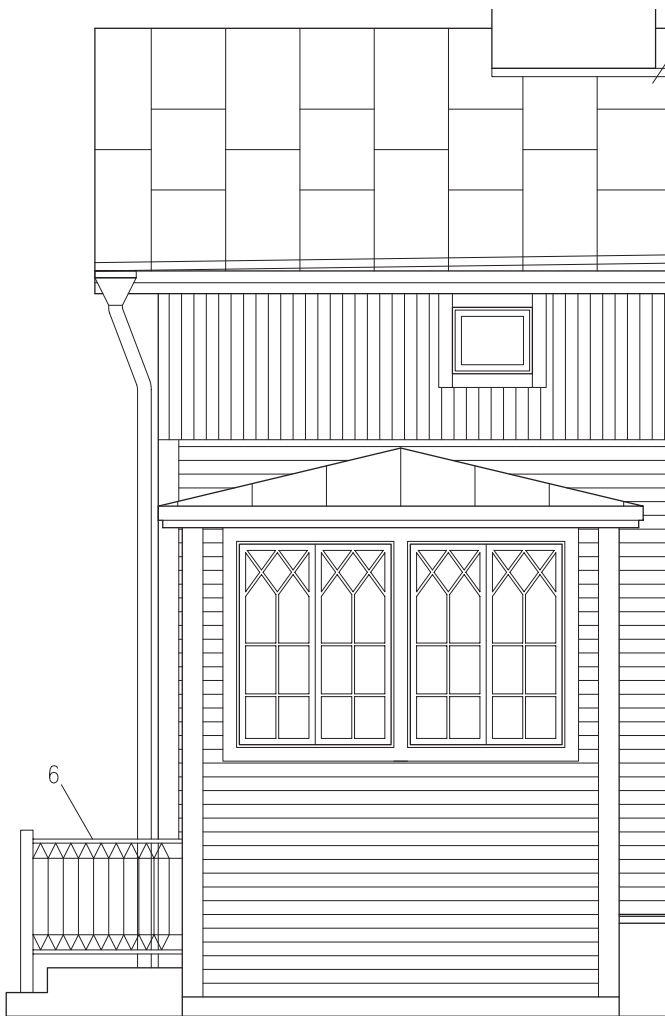
Kuisti aumakattoinen. Kuistin ikkunoissa on panostettu yläosan vinoruutujakoon. Tämä on ollut yksi ratkaisutapa

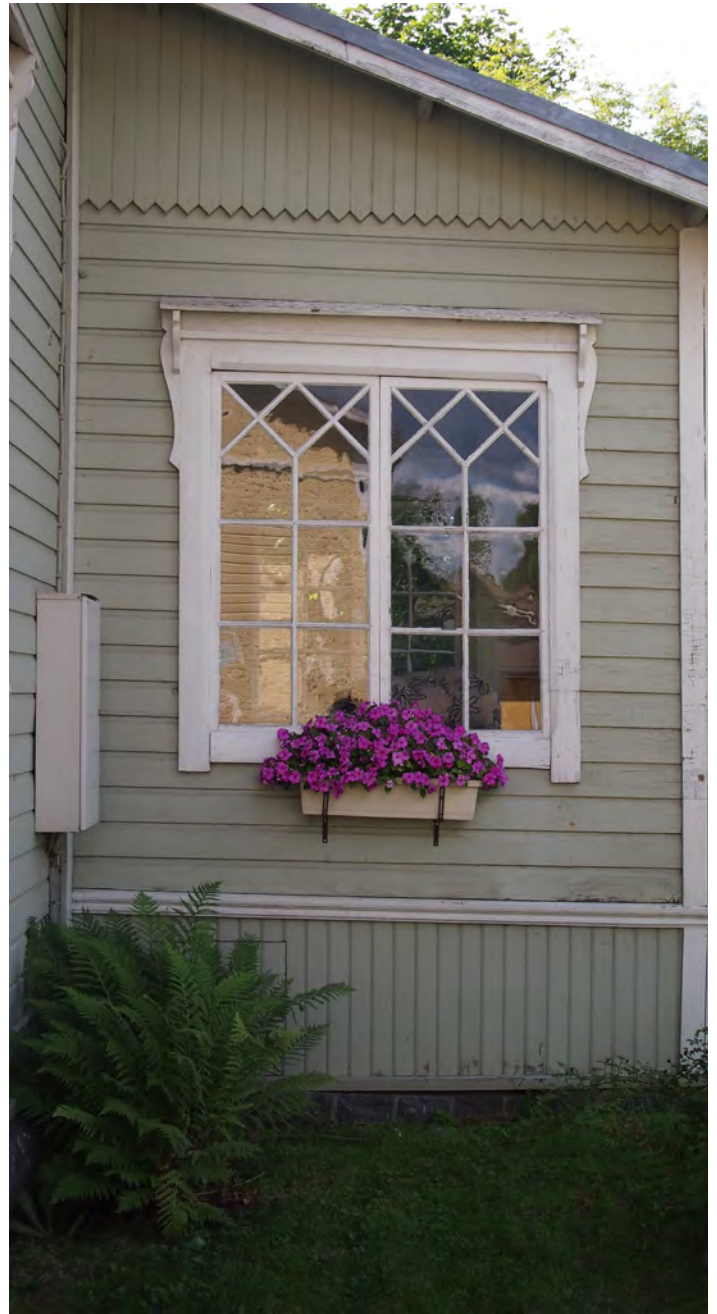
Kuistissa pulpettimainen yksi lape. Kuistin ikkunan kehystys jatkaa muiden ikkunoiden linjaa. Runsaampi puitejako kuistin ikkunassa. Vinoaihetta toistettu, kuistin alaosassa eri suuntainen helmipontti. Jakopinnassa koristeellinen profiililista.

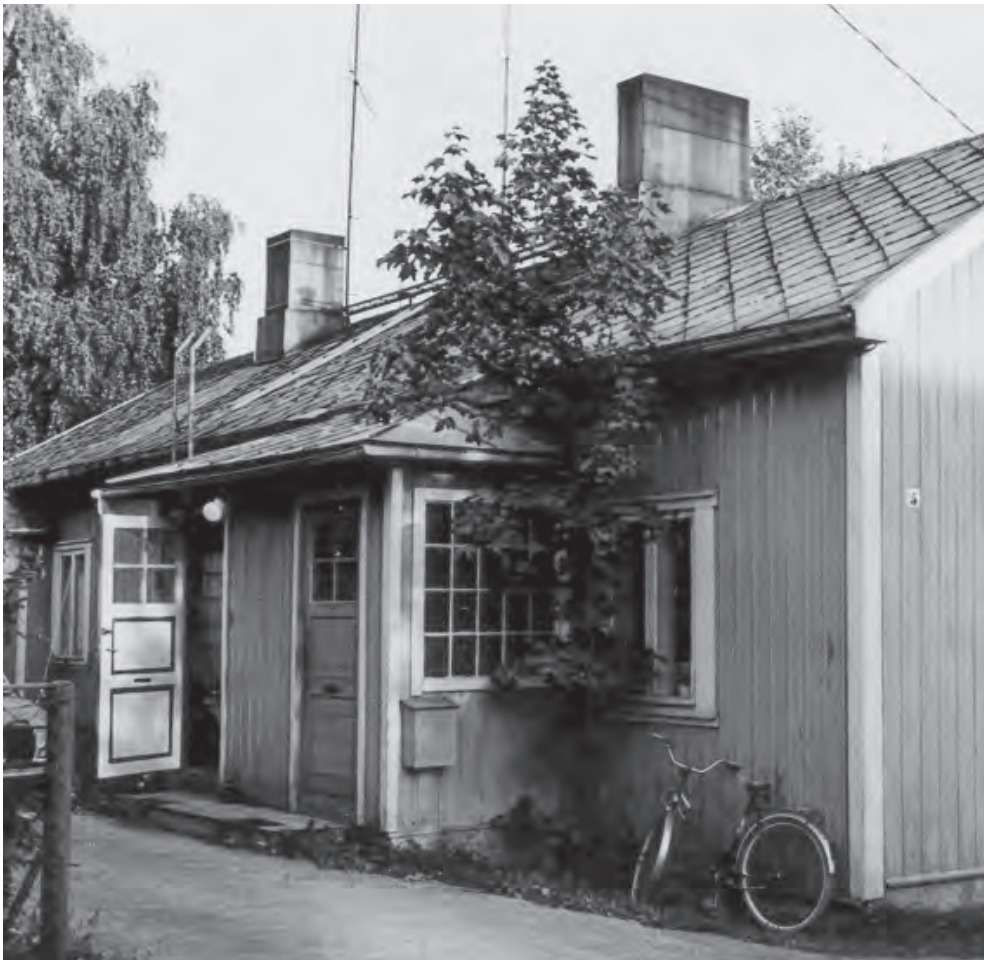
Aumakattoinen kuisti.
Moniruutuinen ikkuna
yksinkertaiset kehykset.
Oven yläosaan sijoitetut
lasit. Käynti useaan asuntoon
kuistilta. Sama panelointi
kuin päämassassa (kapea
peiterima)

Kuistissa aumakatto, joka
on katettu huovalla. Kaikilla
sivuilla maksimaalisen paljon
ikkunaa. Ruutuja puitteissa
on selvästi enemmän kuin
huoneiden ikkunoissa. Leveät
nurkkalaudat.
Muu osa kapea vaakalauta.

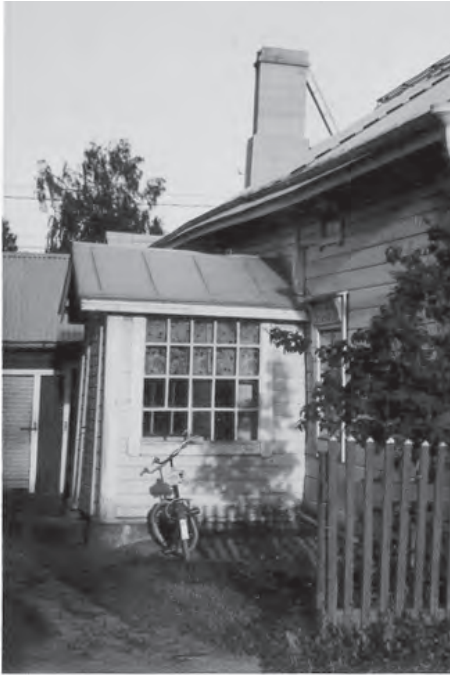
Kuistin katto muodostaa päämassaan poikittaisen harjan, joka jää räystään alle. Moniruutuinen kuistin ikkuna, jossa yksinkertaisempi kehystys kuin huoneen ikkunassa.

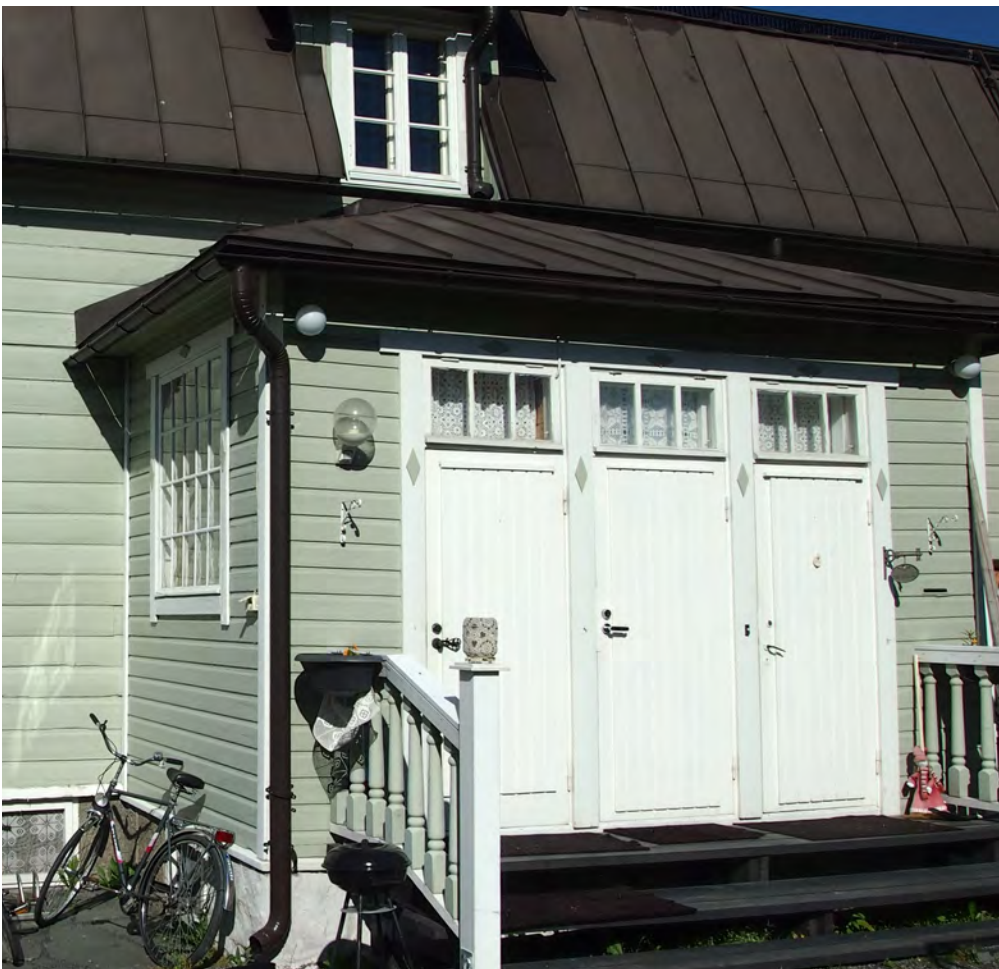
Aumakattoinen kuisti, jossa umpioven yläpuolella ikkuna. Kuistin ikkunat moniruutuisia. Usean asunnon sisäänkäyntikäynti. Kuistissa kapeampi panelointi kuin päämassassa.

Kuisti ei nouse päämassan räystäään yli vaan jää joko selvästi tai juuri räystäään alle. Kuistin ikkunat voivat olla muun rakennuksen ikkunoita selvästi jaoteltumpia.

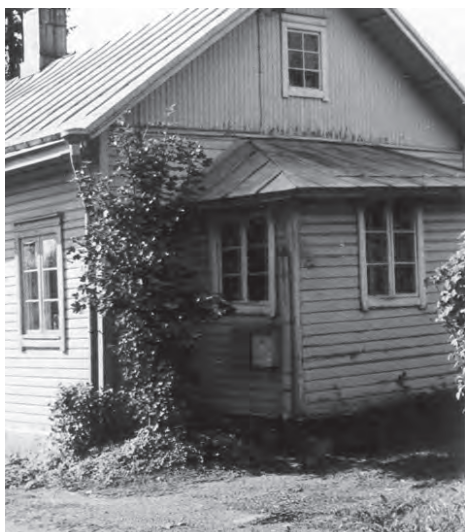
Kusti aumakattoinen. Kohtuullisen umpinainen kuisti, jossa ikkunat samaa kokoa kuin asuinhuoneissa. Kuisti poikkeuksellisesti rakennuksen päädystä.

Monimuotoisempi kuisti: saatu korkeutta sisäänkäynnille. Matala kuistiosa mahtuu räystäään alle.

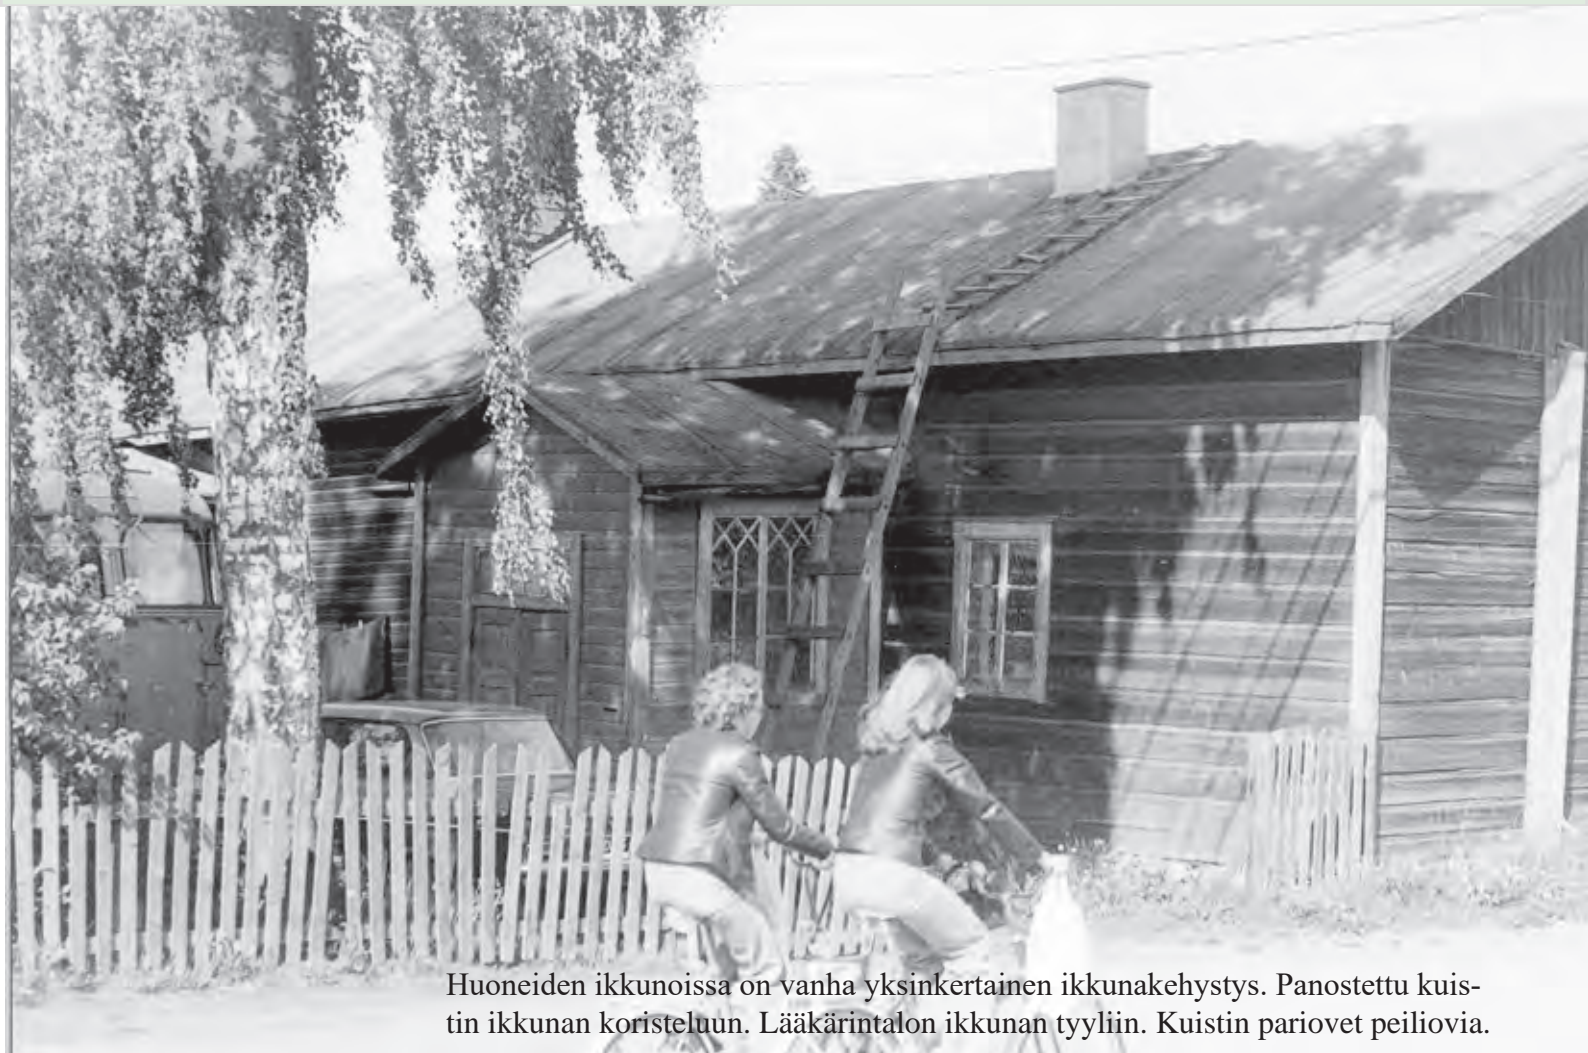
Huoneiden ikkunoissa on vanha yksinkertainen ikkunakehystys. Panostettu kuis-
tin ikkunan koristeluun. Lääkärintalon ikkunan tyyliin. Kuistin pariovet peiliovia.

Jugendjäänne kuistissa muuten rakennuksen julkisivut yksinkertaiset.

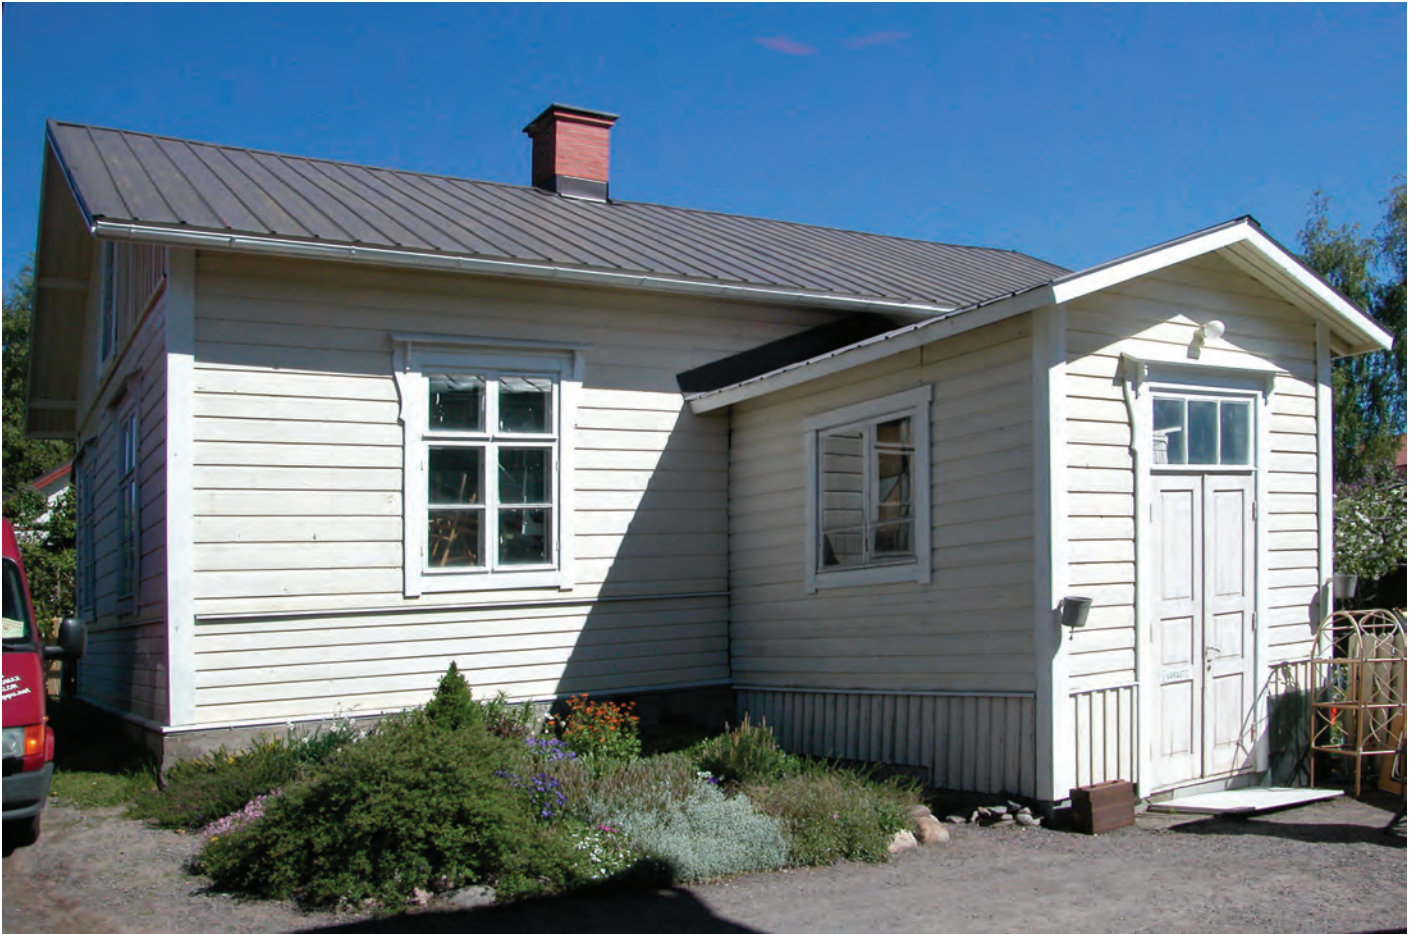
Kuistilla on umpiovi, oven yläpuolella on kolmiruutuinen ikkuna.

Kuistin umpioven vieressä on molemmin puolin ikkunoita. Sama ikkuna-aukotus jatkuu muissa kuistin julkisivuissa.

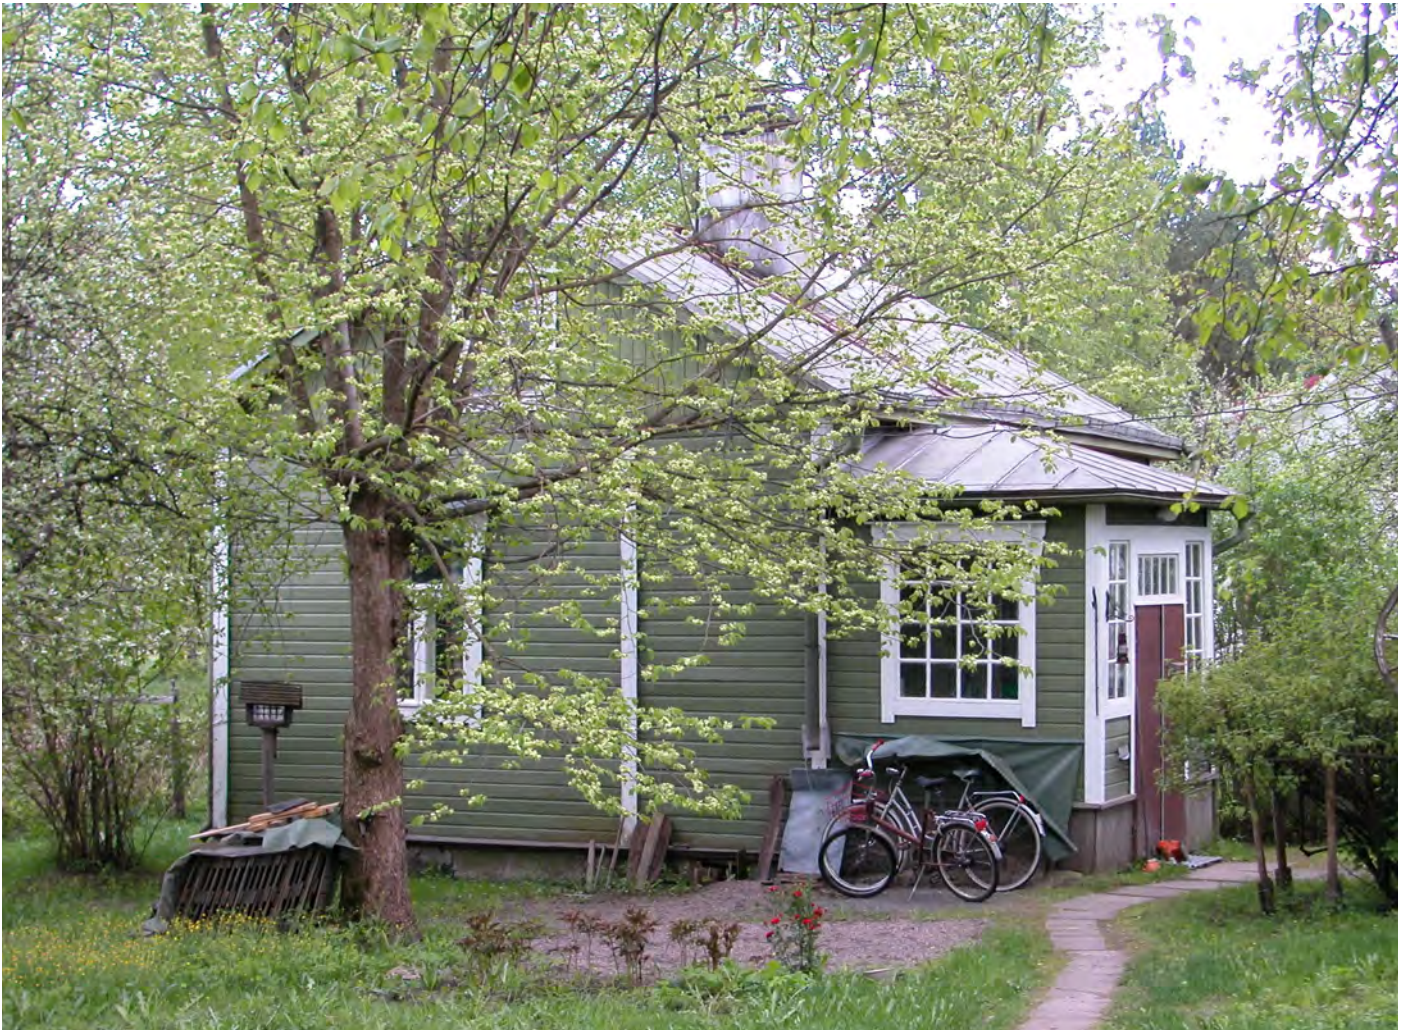
Kuistin umpiovi tulee hyvin alas julkisivulla. Kuistin sisällä on portaat. Ikkunoita on sekä oven yläpuolella että molemmin puolin ovea.

Sisädetalji yhdestä kuistista, jossa portaat on sijoitettu kuistin sisälle.

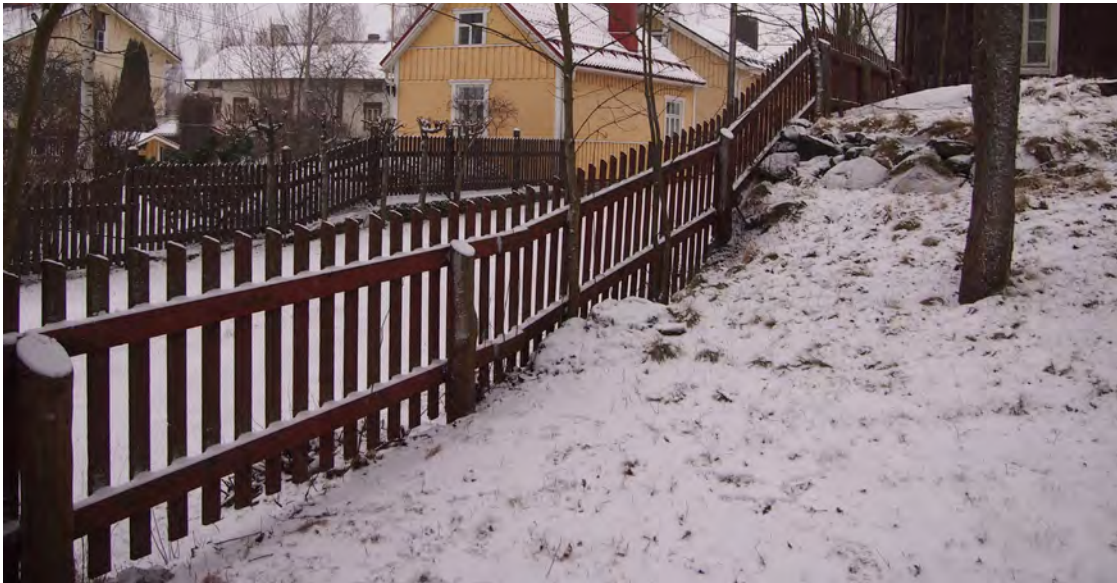
Samanlaisista aitaelementeistä voidaan saada erilainen ilme. Kalliomäessä käytetty toinen säleaitatyyppe.

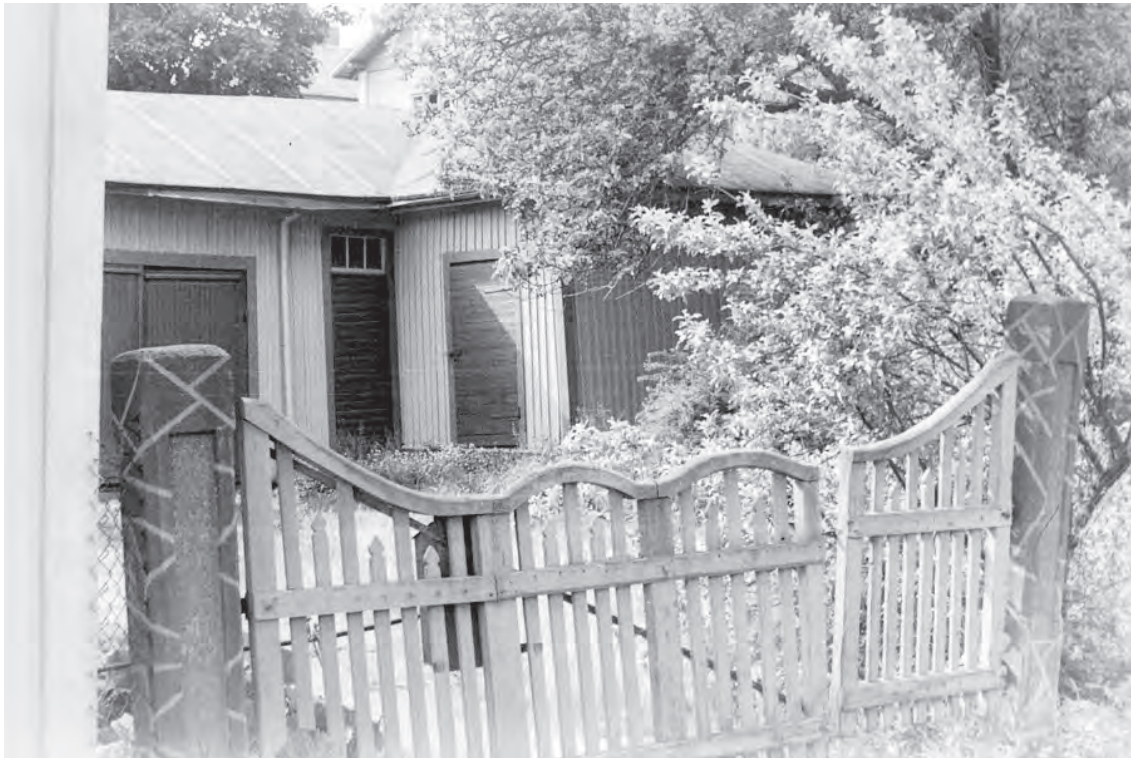
Porttien ja aitojen tulee olla hillittyjä. Portissa voi olla koristeluja. Kiinteistöllä 120-8 -53 olleessa portissa on yhdistetty käynti- ja ajoportti. Portin pylväät ovat betonista ja ne on maalaten koristeltu matkien liuskekivipäälylystyä. Portissa on joka toinen säle on koristeltu leikaten. Valokuva 1970-luvulta.

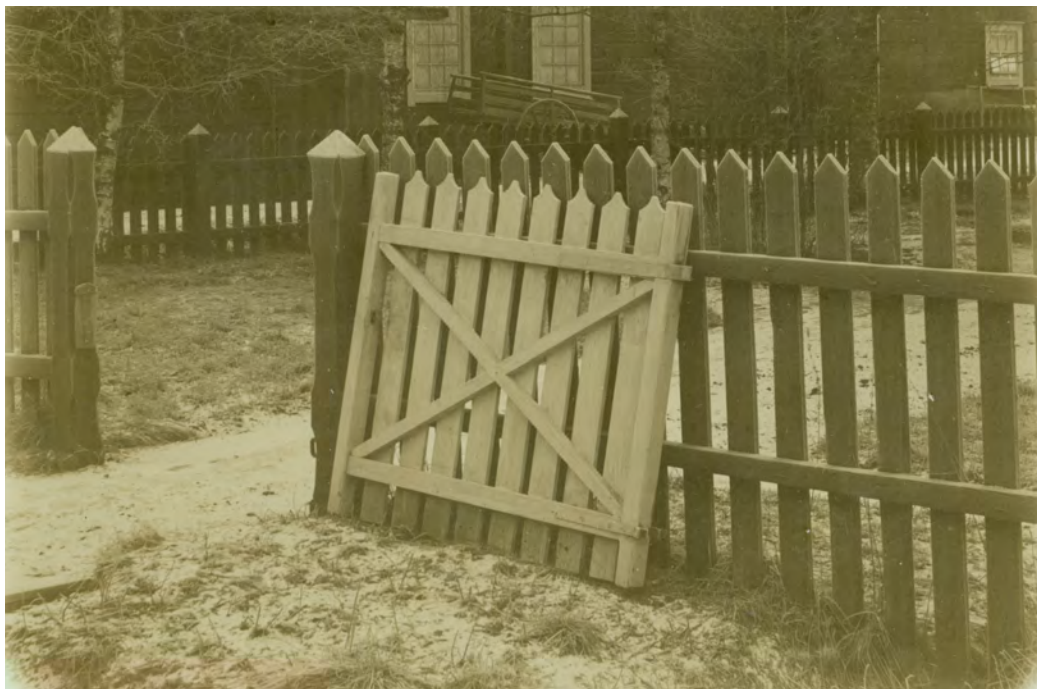
Yksinkertainen säleaita on koristeltu maalaamalla viistottujen päiden osat öljymaalilla valkoiseksi, muuten aita on punamullattu. Portti on maalattu vaaleaksi öljymaalilla. Portissa säleiden päät on viistottu eri tavalla. Portin pylväät ja aidan tukipylväät ovat puisia ja niiden yläosa on viistottu ja maalattu eri värillä. Portin pylväissä on myös käytetty viistottuja sivuja samaan tapaan kuin yksinkertaisimmin koristetuissa ikkunan kehyslaudoissa. Valokuva Forssan Museon, kuva on entiseltä Forssan panimolta. Kalliomäellä on käytetty samaa aitatyyppiä.

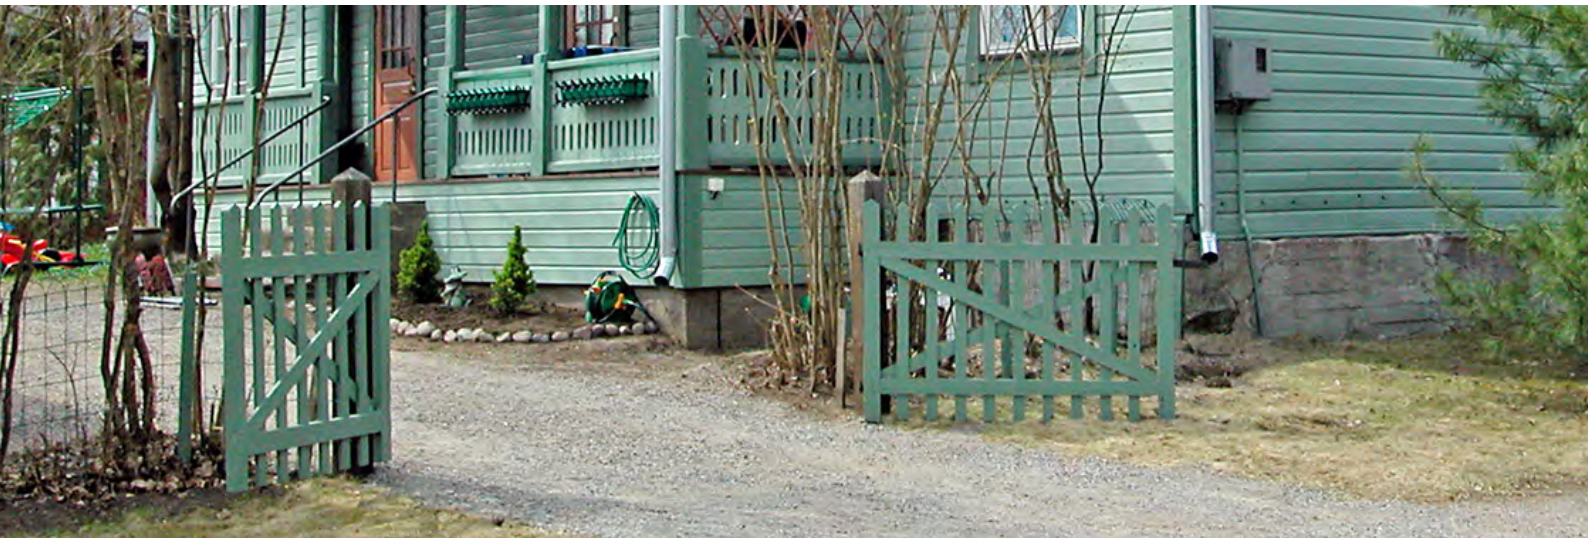
Yksinkertainen portti voi erottua muusta aidasta värillä ja väri voi liittää portin rakennukseen. Tukirakenteet tuovat aitaan koristeellisuutta. Portinpylväät ovat betonia. Aidan korvaa pensasaita. Tässä tapauksessa syreeni.
